1.3 APPLICAZIONI DELLE PROCEDURE D'INDAGINE SU EDIFICI IN ZONA SISMICA

1.3.1 Edifici della Lunigiana e della Garfagnana

1.3.2 Montesanto, Sellano, Roccanolfi

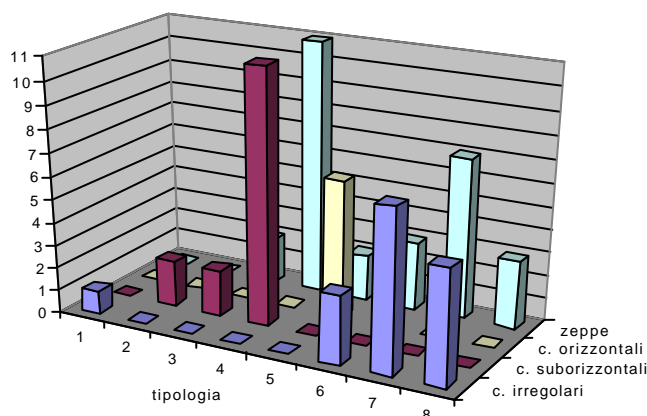
Fig. 1.3.1.1.1 - Lunigiana e Garfagnana: apparecchiatura muraria.
