## **APPENDICE 1**

### **PRIMO ESEMPIO DI SCHEDA PER LA RACCOLTA E LA VISUALIZZAZIONE DEI DATI**

<b>Marco</b>	8.2.2
	Località Marco, territorio di Serravalle (m 161)	<b>16</b>

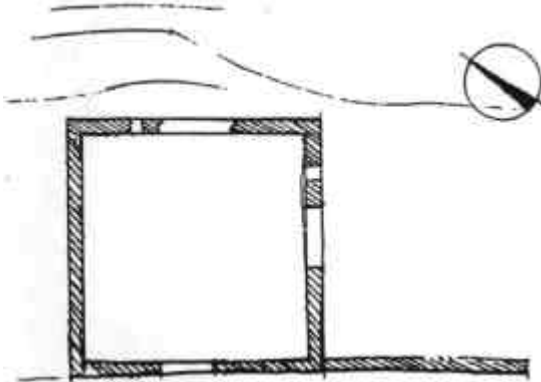
OSSERVAZIONI: si tratta di un edificio semplice con pianta sostanzialmente quadrata: si organizza su un solo piano e la sua destinazione, a causa della prossimità a un grande campo coltivato a vite, sembra potesse essere quella di ricovero attrezzi. La copertura, ora completamente distrutta, doveva essere a due falde; le aperture sono presenti su tutti e quattro i lati.

OSSERVAZIONI: l'apparecchiatura muraria dell'edificio è di tipo omogeneo, composta da blocchi di forma sbozzata e dimensione differenti disposti secondo corsi sub-orizzontali con zeppe: sono presenti interventi successivi alla costruzione rappresentati dal tamponamento dell'apertura situata nel lato rivolto a nord. Esigie tracce d'intonaco sono inoltre rilevabili nel lato a sud. Gli spigoli sono realizzati mediante grossi blocchi sovrapposti. La costruzione è sicuramente eseguita con Calcare Grigio di Noriglio, un calcare compatto di colore bianco o grigio. Tutto il materiale proviene per la maggior parte dallo sfruttamento della vicina "ruina dantesca". Poche sono le pietre con spigoli arrotondati raccolte dal letto del vicino fiume Adige. La muratura è stata realizzata con malta di calcare che si presenta generalmente in buono stato.

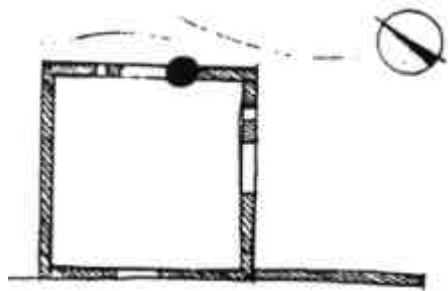
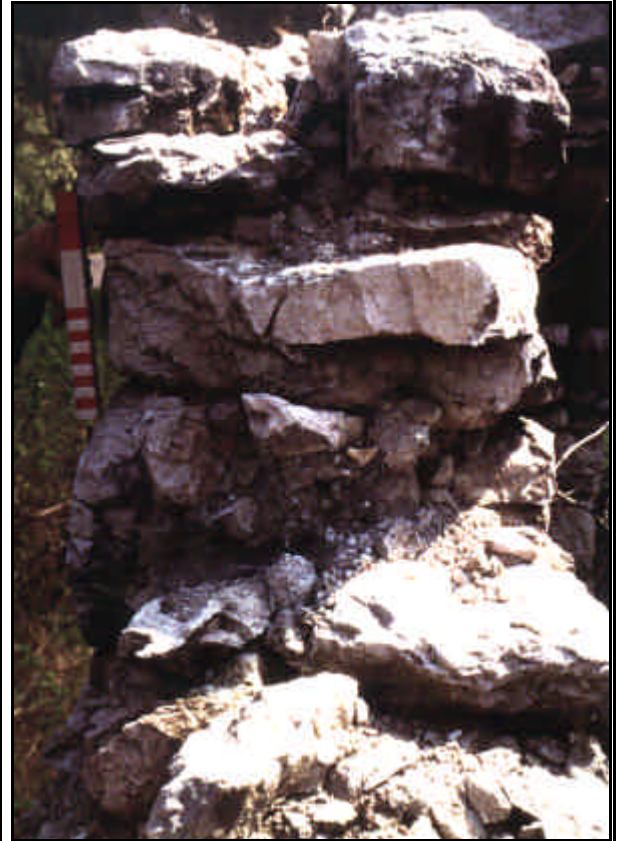
### Sezione muraria MRC1

#### DESCRIZIONE SEZIONE

Spessore: ca. 40 cm

N° paramenti: due

Zeppe orizzontali: assenti

Diatoni: presenti

Dimensioni: medie

Forma: irregolare

Tipo di legante: malta di calce

Stato di conservazione: cattivo

Distribuzione: media

Dimensioni: localizzati

OSSERVAZIONI: appartiene al muro perimetrale rivolto a est e parzialmente crollato; il suo spessore è di circa 40 cm. Non sembra che le pietre, di media dimensione, siano state lavorate. La sezione presenta alcune zeppe di riempimento poste verticalmente con lo scopo di occludere gli spazi tra i blocchi che la compongono. E' costituita da due paramenti e il collegamento tra i due è garantito da un diatono: non sono presenti tracce di intonaco. La malta di calce con cui è stata eseguita la sezione, si trova in uno stato di generale degrado. I vuoti sono poco frequenti e di media dimensione.

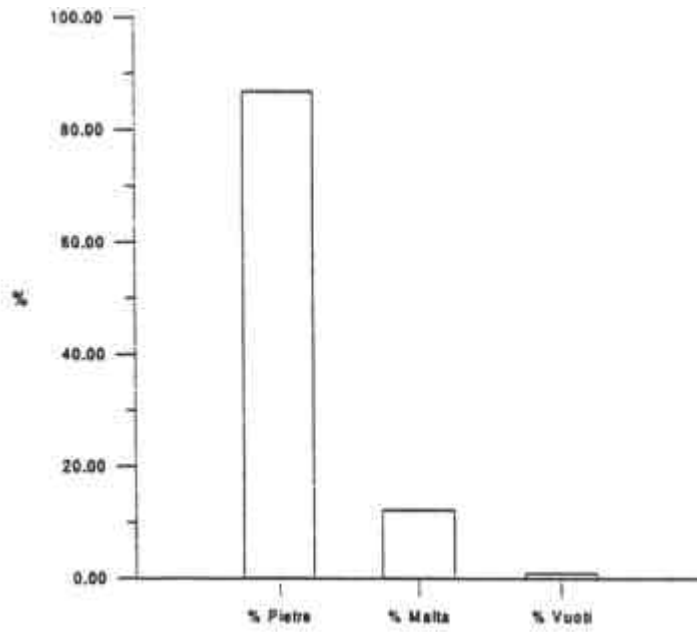
Pietre 86,9280%	Malta 12,1855%	Vuoti 0,8865%

Istogramma percentuale aree.

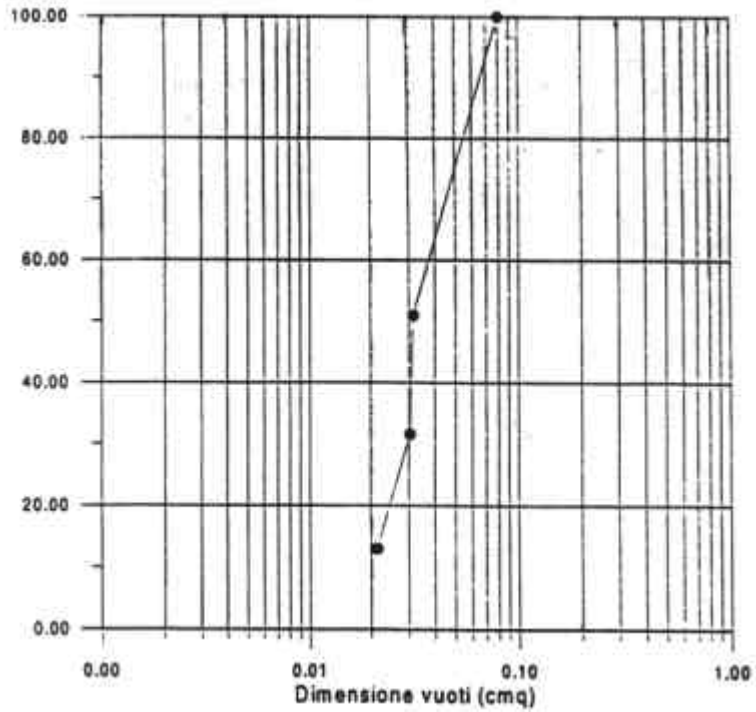
Curva cumulata relativa alla distribuzione dei vuoti.
