**SCHEDA PER IL RILIEVO TIPOLOGICO
E DEI DANNI SISMICI AGLI EDIFICI: MONTESANTO**

SCHEDA PER IL RILIEVO TIPOLOGICO E DEI DANNI SISMICI AGLI EDIFICI

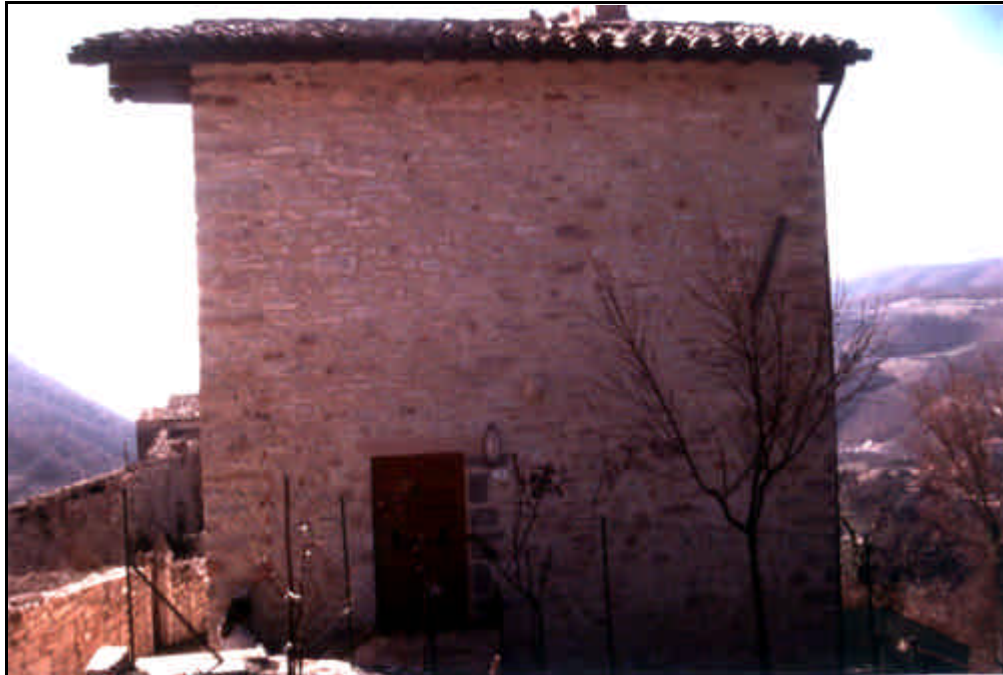
Prospetto Nord (N° 2)

La parte dell'edificio che presentava un'altezza superiore rispetto al resto del complesso ha subito una rotazione che ha comportato la comparsa di lesioni orizzontali in corrispondenza del solaio.

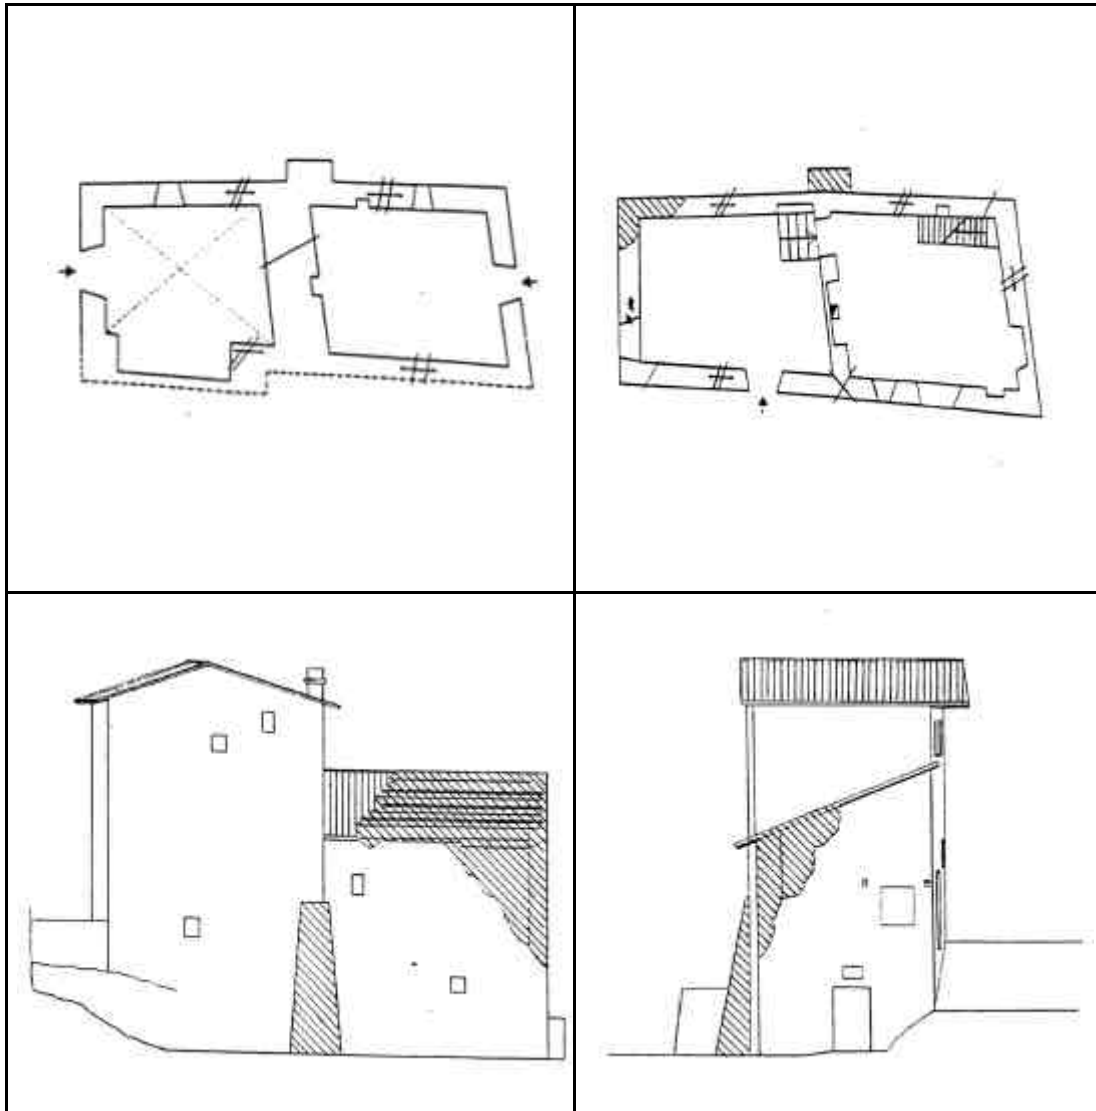
Sezione 7 - SCHEMA DEI CINEMATISMI E STATO DI DANNO 1979

Il sisma del 1979 aveva provocato il crollo della muratura d'angolo tra i prospetti ovest e sud ed il conseguente crollo del tetto che su di essa appoggiava.
Lesioni diffuse hanno interessato le murature d'abito del prospetto est, nord e ovest accompagnate da lesioni isolate e a croce (lesioni di questo tipo apparivano sul fronte principale in corrispondenza della linea di contatto tra i due corpi di diversa altezza).

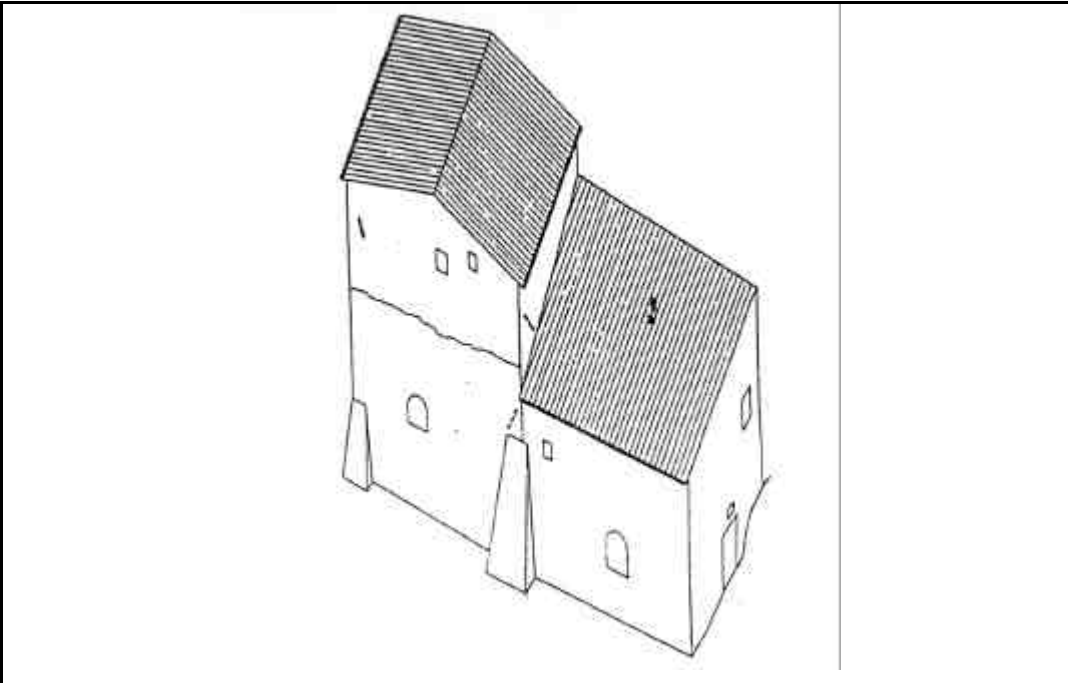
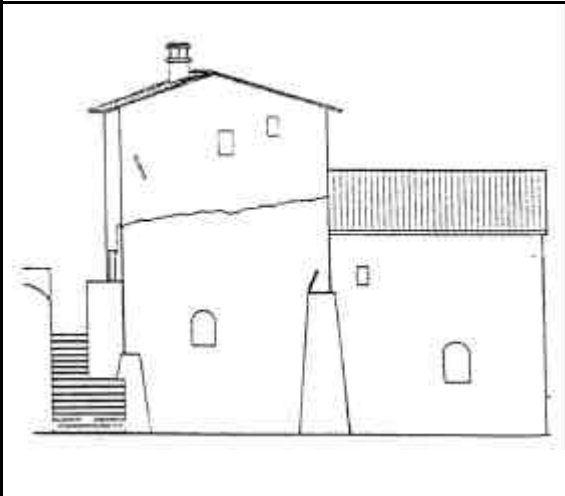
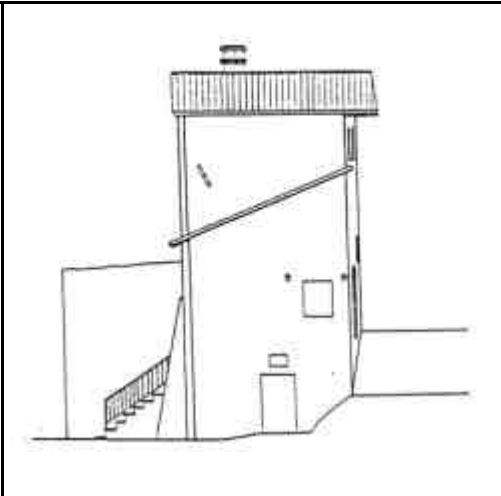
Sezione 10 - SCHEMA DEI CINEMATISMI E STATO DI DANNO 1997/98

<p>PROSPETTO EST: (1)</p> <p>1. Lesione della muratura d'ambito che parte dall'angolo sinistro del prospetto nord e prosegue in questo prospetto dove sale e poi si biforca; essa può essere correlata al meccanismo di rotazione che ha interessato la parte superiore dell'edificio.</p>	<p>PROSPETTO NORD: (2)</p> <p>2. Lesione della muratura d'ambito nell'angolo sinistro in basso, che prosegue nel prospetto est, causata dal meccanismo di rotazione che ha interessato il corpo più alto dell'edificio.</p> <p>3. Lesione diagonale per la rotazione del corpo più alto dell'edificio, proseguimento della lesione del prospetto ovest; essa si dirama in più direzioni verso il basso.</p>

<p>PROSPETTO OVEST: (3)</p> <p>4. Lesione pressochè orizzontale interessa tutta la larghezza della muratura del corpo più elevato dell'edificio il quale è stato interessato da un meccanismo di rotazione.</p>	<p>PROSPETTO SUD: (4)</p> <p>Di questo prospetto non è stato possibile rilevare lo stato di danno.</p>

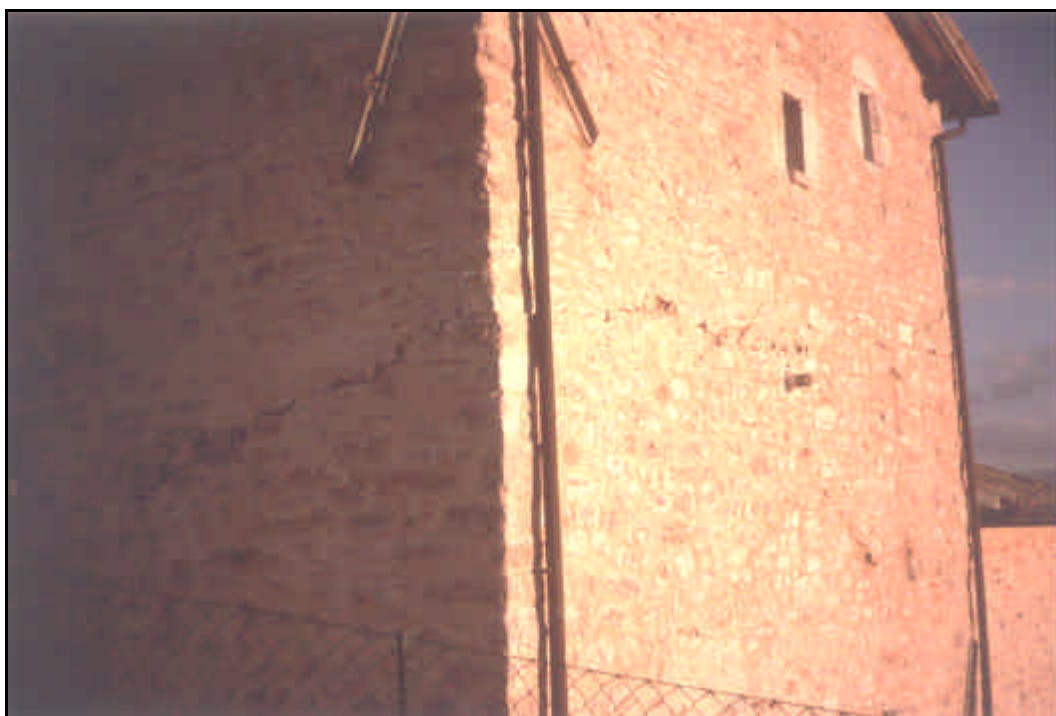
PARTICOLARE DELLA LESIONE N° 1-2 NEL PROSPETTO N° 1-2

Facciate Nord-Ovest: fessure diagonali, imputabili al meccanismo di rotazione che ha interessato la parte superiore dell'edificio.

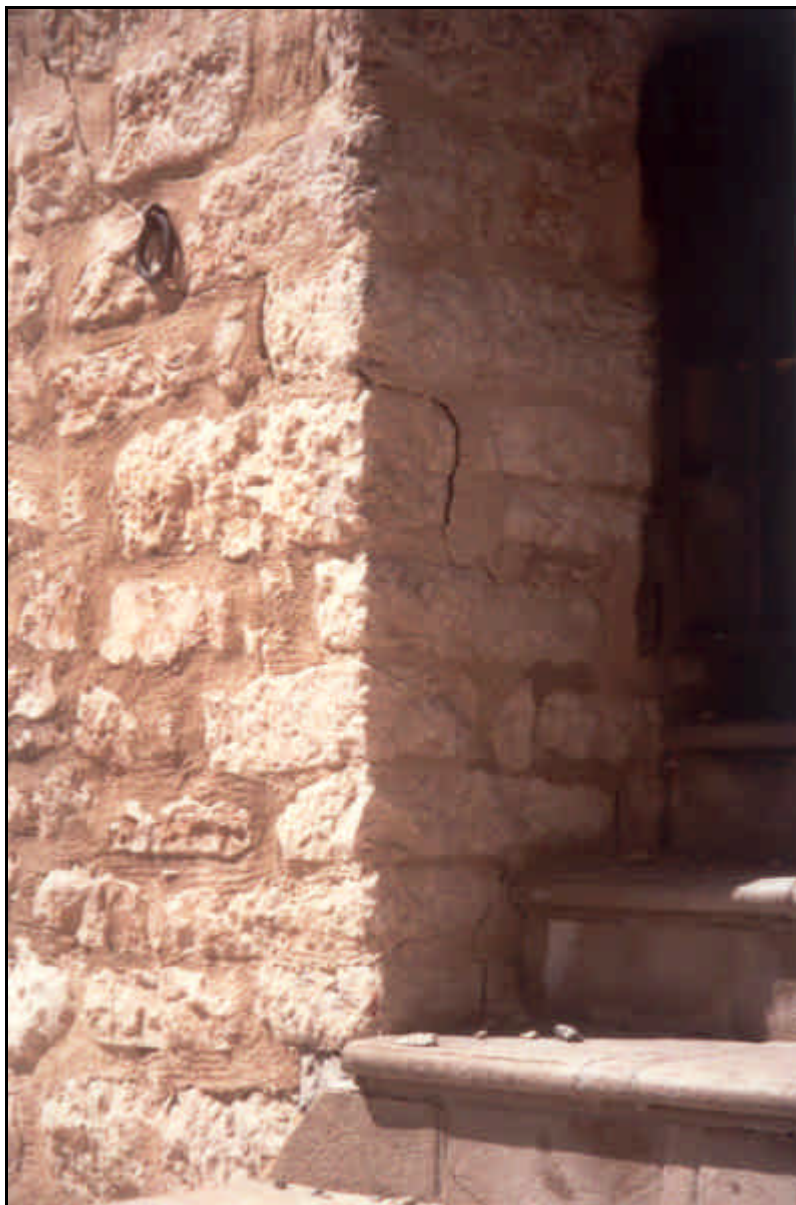
PARTICOLARE DELLA LESIONE N° 1-2 NEL PROSPETTO N° 1-2

Facciata Nord-Est: prosecuzione della lesione che ha interessato le facciate Nord-Ovest ed imputabili al meccanismo di rotazione che ha interessato la parte superiore dell'edificio.
