## **2. RILIEVO GEOMETRICO, TECNICO-COSTRUTTIVO, MATERICO E DEL QUADRO FESSURATIVO**

### **2.1 Edificio in via Martoglio**

## **2.2 Edificio in via Verdi**

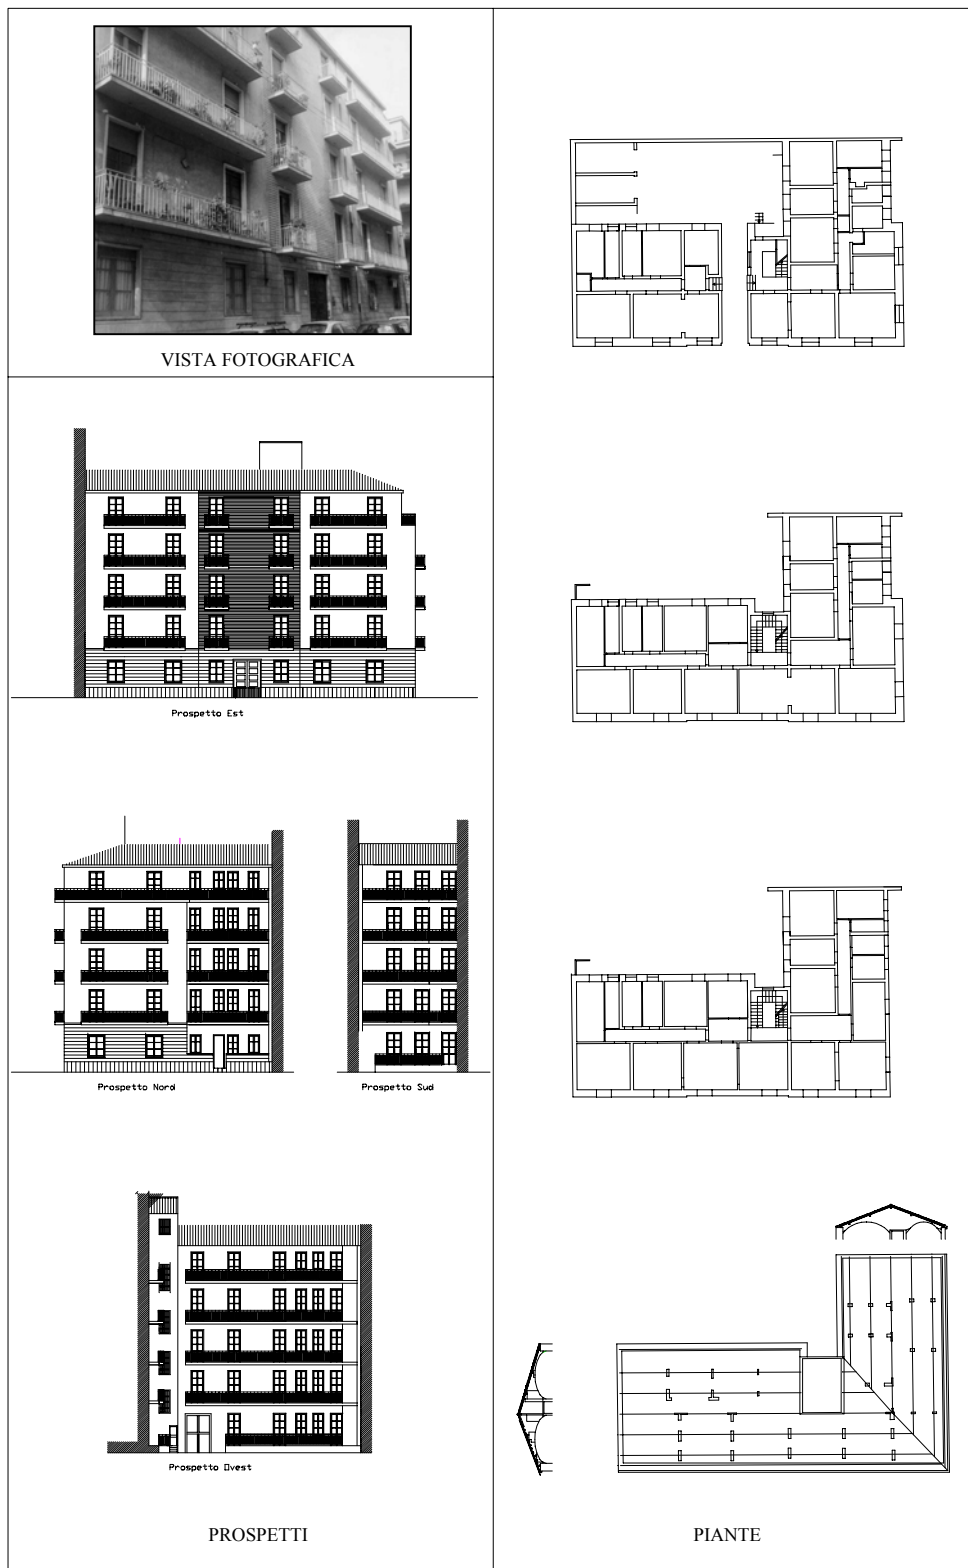
Fig. 2.1 - Vista fotografica, piante e prospetti dell'edificio in via Martoglio.

Allo stato attuale non vi è alcun apparente dissesto statico nell'edificio. Può essere però interessante conoscere qual è stata la risposta meccanica della struttura all'evento sismico che l'ha interessata il 13/12/1990, le cui conseguenze oggi non sono rilevabili in quanto sanate. L'unico appartamento danneggiato dal sisma fu quello del quarto piano prospiciente la via Dottor Consoli. Tale appartamento ha risentito in forte misura del fenomeno di martellamento con l'adiacente edificio, riportando lesioni, passanti e non, proprio nei vani di testa e sulle volte di copertura degli stessi.

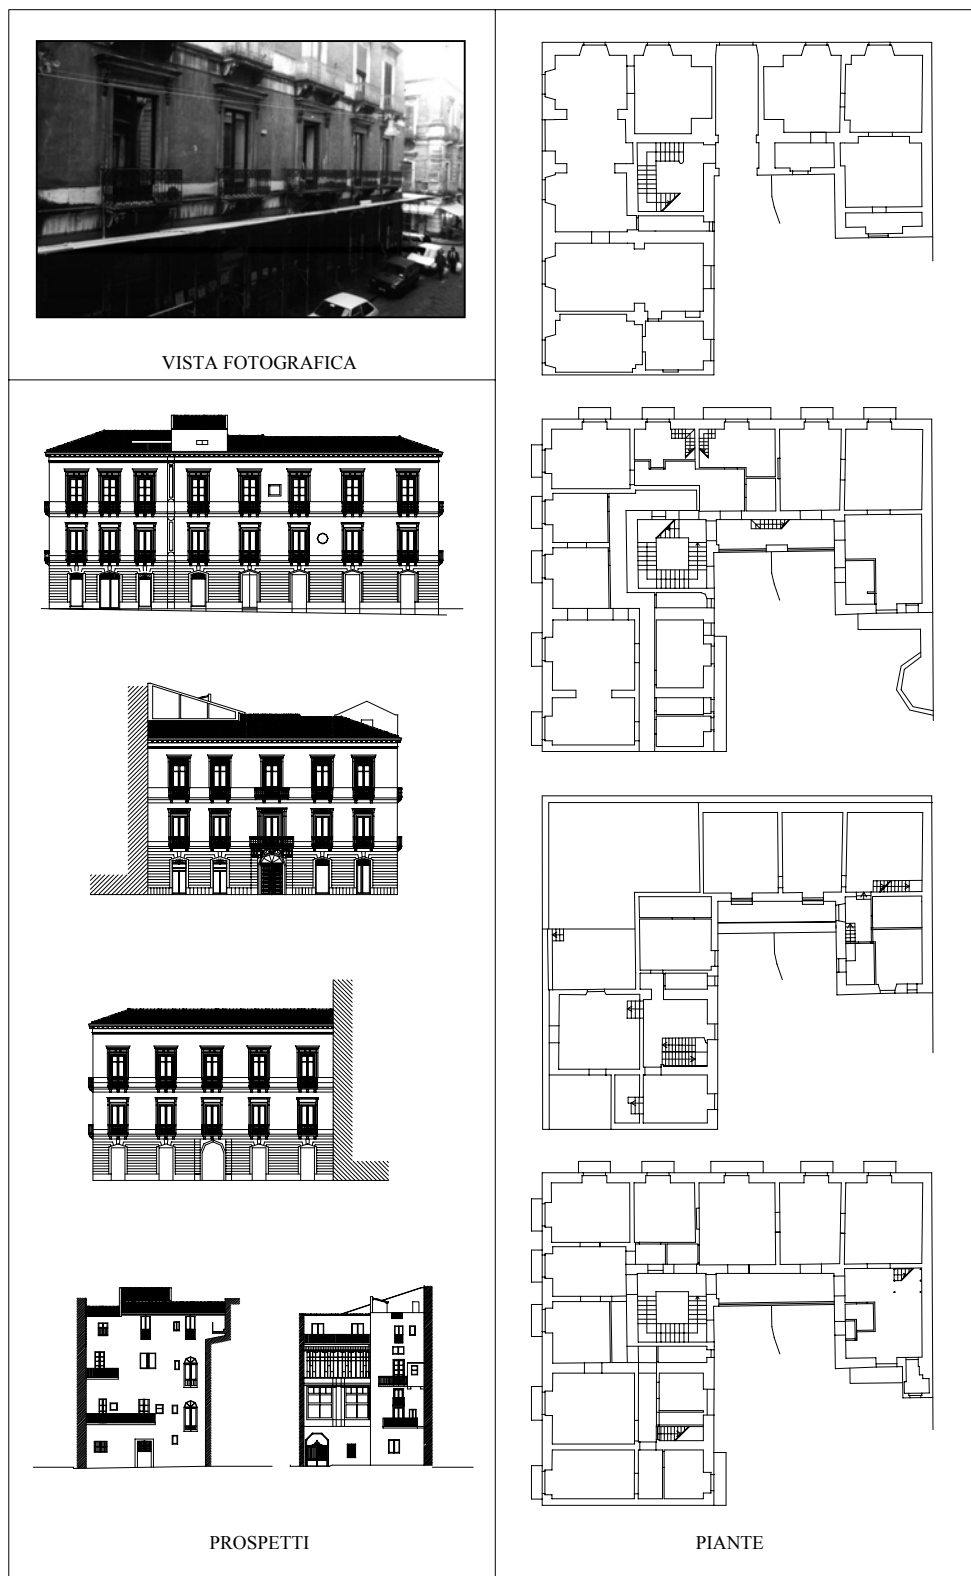
*Fig. 2.2 - Vista fotografica, piante e prospetti dell'edificio in via Verdi.*

L'edificio è stato interessato dagli eventi sismici del 1990. Attualmente molte volte sono lesionate.
