3.3.4 – **Vulnerabilità e meccanismi di danno nelle chiese a navata unica**

S. Podestà, A. Lemme

LA CHIESA DI S.MARIA DEL PARCO A BOIANO

LA CHIESA DI S. FRANCESCO AD AGNONE

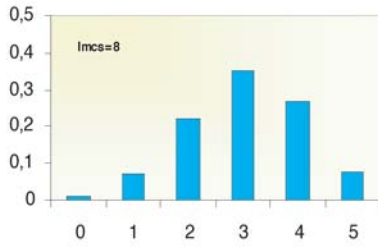
Fig. 3.3.4.1 - Matrici di probabilità di danno nella situazione senza e con intervento

Situazione senza intervento	I_d	I_v					0,46	
		0	1	2	3	4	5	
Indice di danno medio per $I_{mcs} = 6$	0,30	0,15	0,36	0,31	0,13	0,03	0,00	
Indice di danno medio per $I_{mcs} = 7$	0,45	0,05	0,21	0,34	0,27	0,11	0,02	
Indice di danno medio per $I_{mcs} = 8$	0,61	0,01	0,07	0,22	0,35	0,27	0,08	
Indice di danno medio per $I_{mcs} = 9$	0,76	0,00	0,01	0,08	0,25	0,40	0,26

Situazione con intervento	I_d	I_v					0,14	
		0	1	2	3	4	5	
Indice di danno medio per $I_{mcs} = 6$	0,17	0,40	0,40	0,16	0,03	0	0	
Indice di danno medio per $I_{mcs} = 7$	0,28	0,20	0,38	0,29	0,11	0,02	0	
Indice di danno medio per $I_{mcs} = 8$	0,41	0,07	0,25	0,35	0,24	0,08	0,01	
Indice di danno medio per $I_{mcs} = 9$	0,55	0,02	0,12	0,28	0,34	0,20	0,050

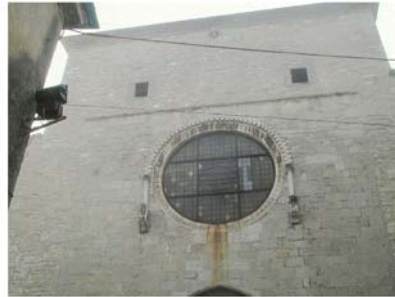
Facciata - zona laterale

Lesioni capillari in chiave agli arconi dell'aula, nella cupola e sul timpano della facciata.

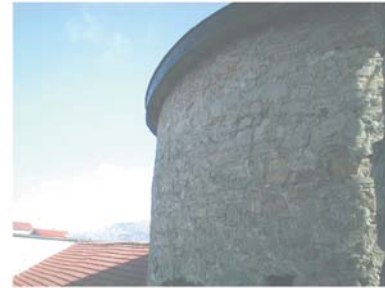
Sommità absidale

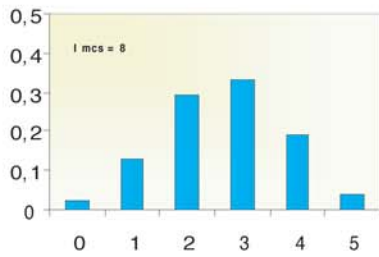
Fig. 3.3.4.2 - Matrici di probabilità di danno nella situazione senza e con intervento

Situazione senza intervento	I _d	0	1	I _v		0,38	
				2	3	4	5
Indice di danno medio per I mcs =6	0,25	0,24	0,40	0,26	0,09	0,01	0,00
Indice di danno medio per I mcs =7	0,43	0,09	0,28	0,34	0,21	0,07	0,01
Indice di danno medio per I mcs =8	0,58	0,02	0,13	0,29	0,33	0,19	0,04
Indice di danno medio per I mcs =9	0,74	0,00	0,03	0,15	0,32	0,35	0,15

Situazione con intervento	I _d	0	1	I _v		0,23	
				2	3	4	5
Indice di danno medio per I mcs =6	0,19	0,34	0,41	0,20	0,05	0,01	0,00
Indice di danno medio per I mcs =7	0,31	0,15	0,35	0,32	0,15	0,03	0,00
Indice di danno medio per I mcs =8	0,45	0,05	0,20	0,34	0,28	0,11	0,02
Indice di danno medio per I mcs =9	0,60	0,01	0,08	0,23	0,35	0,25	0,08

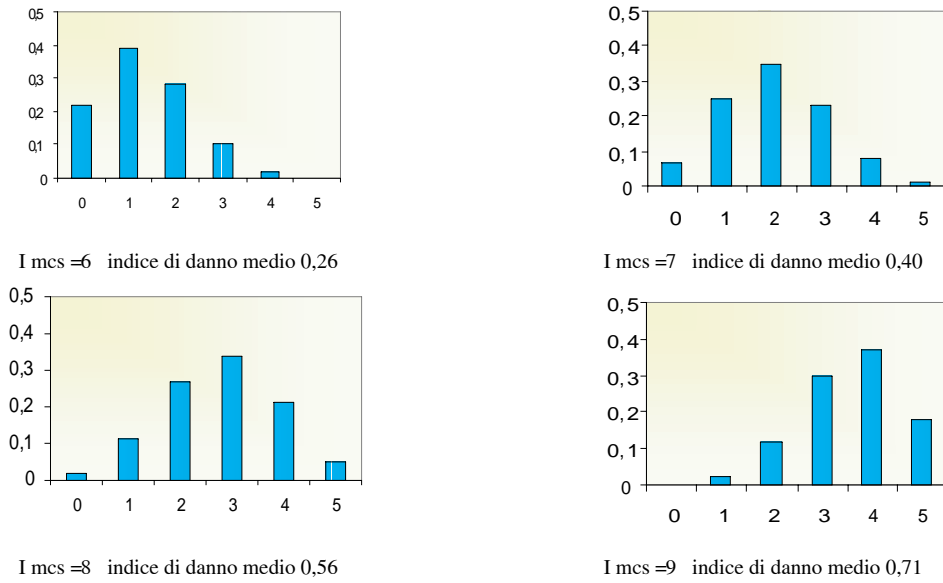
DPM - Situazione senza intervento - $I_v = 0,42$

Situazione senza intervento	I _d	I _v					0,42	
		0	1	2	3	4	5	
Indice di danno medio per I mcs =6	0,26	0,22	0,39	0,28	0,10	0,02	0,00	
Indice di danno medio per I mcs =7	0,40	0,07	0,25	0,35	0,23	0,08	0,01	
Indice di danno medio per I mcs =8	0,56	0,02	0,11	0,27	0,34	0,21	0,05	
Indice di danno medio per I mcs =9	0,71	0,00	0,02	0,12	0,30	0,37	0,18

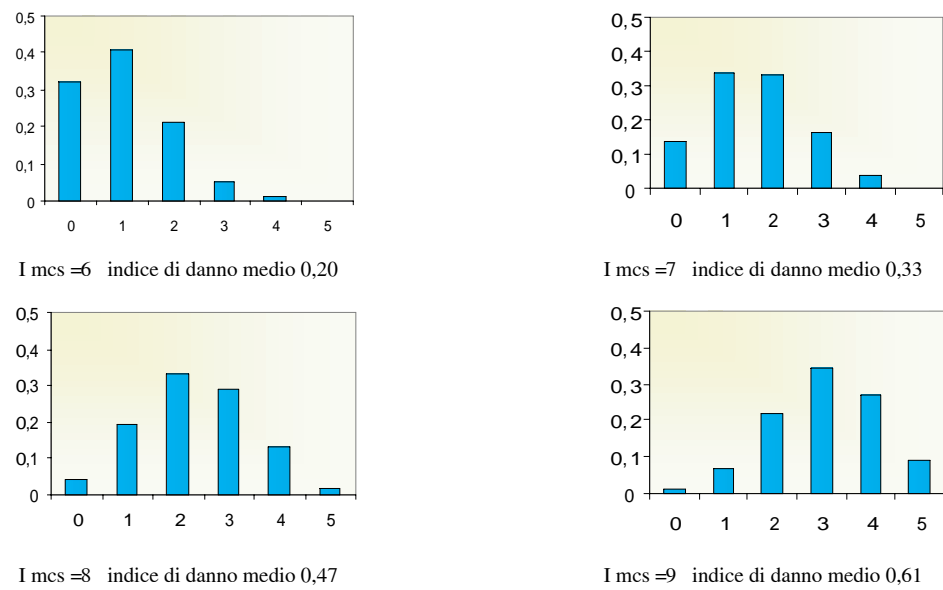
DPM - Situazione con intervento - $I_v = 0,26$

Situazione con intervento	I _d	I _v					0,26	
		0	1	2	3	4	5	
Indice di danno medio per I mcs =6	0,20	0,32	0,41	0,21	0,05	0,01	0	
Indice di danno medio per I mcs =7	0,33	0,14	0,34	0,33	0,16	0,04	0	
Indice di danno medio per I mcs =8	0,47	0,04	0,19	0,33	0,29	0,13	0,02	
Indice di danno medio per I mcs =9	0,61	0,01	0,07	0,22	0,34	0,27	0,09
