4.1.5 – Le murature

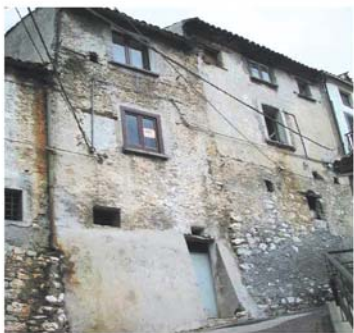
<p>Tipologia B –Roccamandolfi 9 Muratura: a sacco formata da pietre di pezzatura più regolare, bene intessuta con spigoli, mazzette in pietra squadrata Elementi costitutivi: pietre calcaree di pezzature regolari leggermente sbazzate di dimensioni medie Malta :calce aerea con funzione di allettamento in cattive condizioni Posa in opera degli elementi: orizzontale con apparecchiatura a corsi orizzontali con zeppe in pietra e assenza di ricorsi e listatura. Sezione trasversale: due paramenti ammortati con sezione di 100 cm Intonaco: in parte assente e degradato. Collegamenti: efficaci nei martelli con angolate con blocchi di dimensioni maggiori con ammortamento scadente Interventi alle murature: nessuno</p>

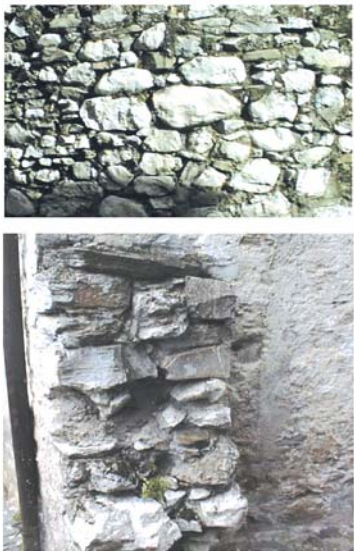
<p>Tipologia C1 –Roccamandolfi 2 – 4 – 5 - 7 Muratura di pietra sbazzata di cattiva qualità in presenza di irregolarità Elementi costitutivi: pietre calcaree di pezzature regolari leggermente sbazzate di dimensioni medie Malta: calce aerea con funzione di allettamento in cattive condizioni Posa in opera degli elementi: casuale con apparecchiatura disordinata con zeppe in pietra e assenza di ricorsi e listatura Sezione trasversale: due paramenti accostati con sezione di 80 cm Intonaco: assente Collegamenti: ammortamento scadente nei martelli con angolate di dimensioni maggiori alla muratura Interventi alle murature: nessuno</p>

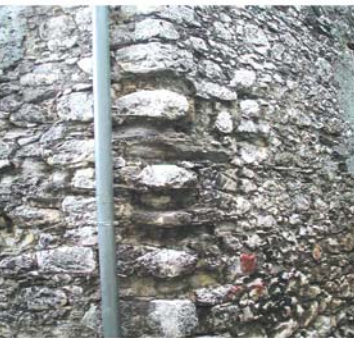
<p>Tipologia C3 –Roccamandolfi 5 Muratura di pietra sbazzata di cattiva qualità in presenza di irregolarità Elementi costitutivi: pietre calcaree di pezzature regolari leggermente sbazzate di dimensioni medie Malta: calce aerea con funzione di allettamento in pessime condizioni Posa in opera degli elementi: orizzontale con apparecchiatura a corsi irregolari con zeppe in pietra e assenza di ricorsi e listatura Sezione trasversale: due paramenti accostati con sezione di 80 cm Intonaco: assente Collegamenti: ammortamento scadente nei martelli con angolate di dimensioni maggiori alla muratura Interventi alle murature: nessuno</p>

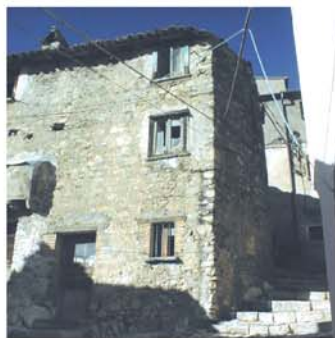
<p>Tipologia D1 - Roccamandolfi 6 Muratura di pietra sbazzata con spigoli , mazzette e/o ricorsi in pietra squadrata Elementi costitutivi: calcaree con lavorazione a spigoli finiti di dimensioni medie Malta: cementizia con funzione di allettamento in cattive condizioni Posa in opera degli elementi: casuale con apparecchiatura disordinata con zeppe in pietra e assenza di ricorsi e listatura Sezione trasversale: due paramenti accostati con sezione di 80 cm Intonaco: assente Collegamenti: con ammorsamento scadente e angolate con blocchi di dimensioni analoghe alla muratura Interventi alle murature: nessuno</p>

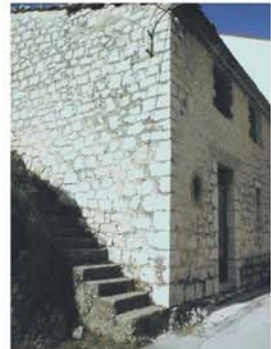
<p>Tipologia E - Roccamandolfi 8 Muratura di pietra sbazzata con spigoli , mazzette e/o ricorsi in pietra squadrata Elementi costitutivi: calcaree con lavorazione a spigoli finiti di dimensioni medie Malta: cementizia con funzione di allettamento in buone condizioni Posa in opera degli elementi: a corsi orizzontali con zeppe in pietra e assenza di ricorsi e listatura Sezione trasversale: due paramenti ammorsati con sezione di 120 cm Intonaco: assente Collegamenti: efficaci nei martelli con angolate con blocchi di dimensioni maggiori Interventi alle murature: nessuno</p>
