Bonefro

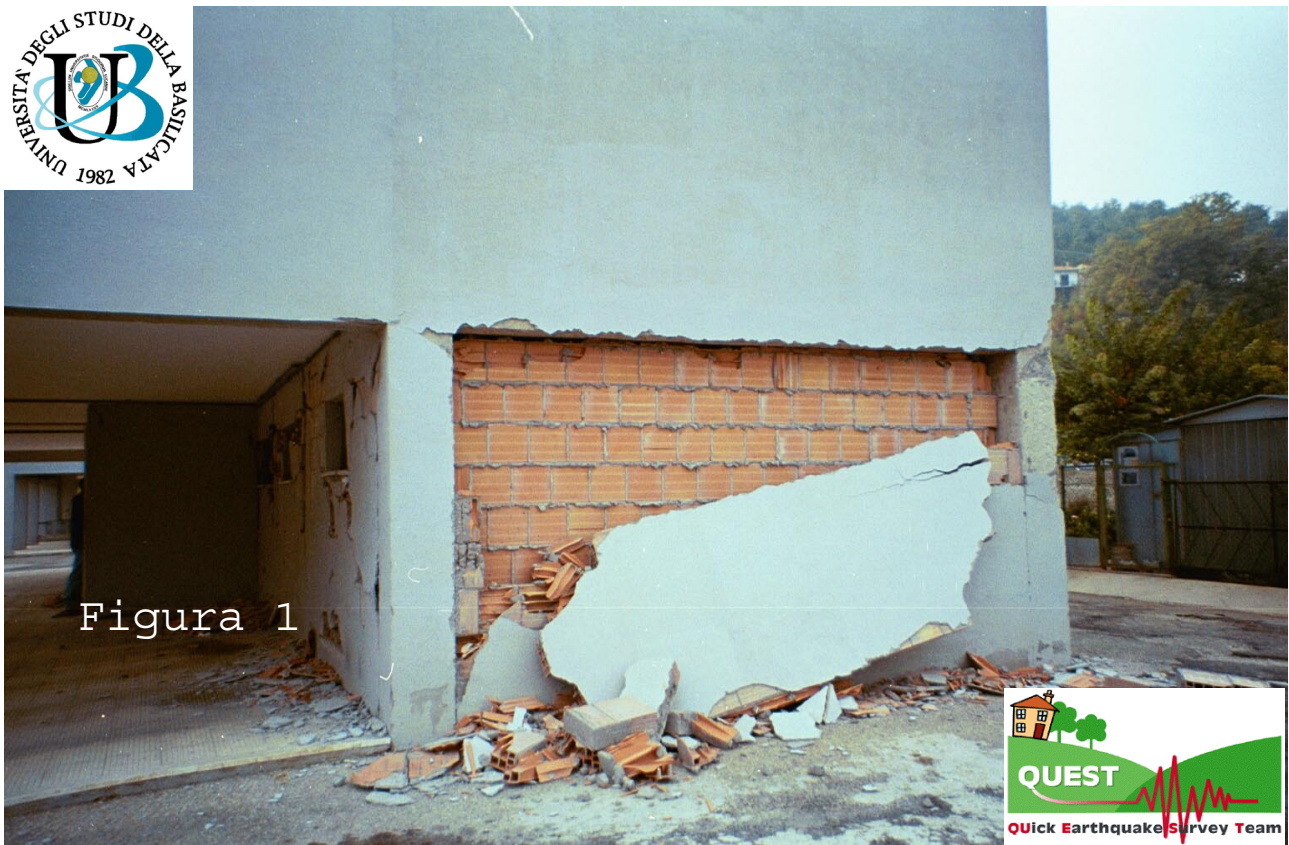
È stato così possibile osservare il peggioramento delle lesioni strutturali già presenti e la formazione di nuovi danni. Il danno dopo la scossa principale è visibile in figura 1, mentre quello dopo l'*aftershock* di magnitudo 5.3 è riportato nelle figure 2 e 3.

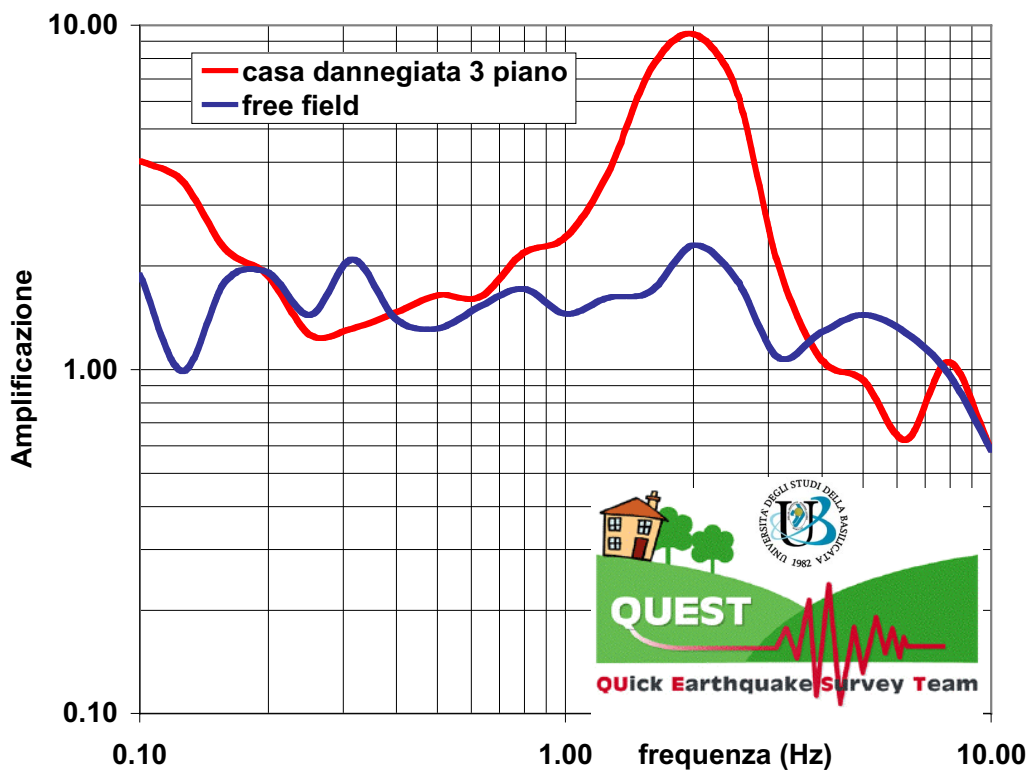
Il terreno presenta un picco di amplificazione in corrispondenza della frequenza fondamentale dell'edificio, e si potrebbero quindi essere verificati dei fenomeni di risonanza (fig.4).
