Tema di ricerca: **Simulazione di eventi sismici e scenari di danno in aree urbane.**
Titolo del progetto: **VULNERABILITÀ DEI CENTRI STORICI E DEI BENI CULTURALI**
Coordinatore scientifico: **Ing. Luciano Marchetti, Ministero per i beni e le attività culturali**
Soprintendente regionale per i beni AA.AA.AA. e SS. per l'Umbria
E-mail: beniculturali@protezionecivile.it

RELAZIONE PRIMO ANNO

ATTIVITA' DI RICERCA SVOLTA NEL PRIMO ANNO DI ESECUZIONE DEL PROGETTO

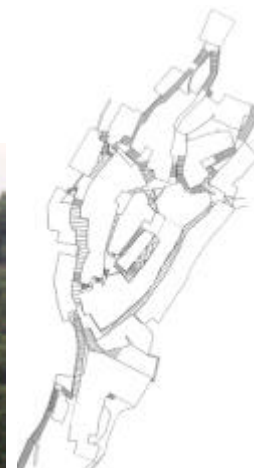
fig. 5 – Planimetria

L'antica menzione di Roccanolfi è *arcem Arnulphi*, toponimo longobardo costituito da un appellativo seguito da un personale germanico. Il castello si sviluppa in forte pendio lungo il crinale di un colle a guardia dei tre accessi alla 'Valle Oblita' (figg. 4,5).

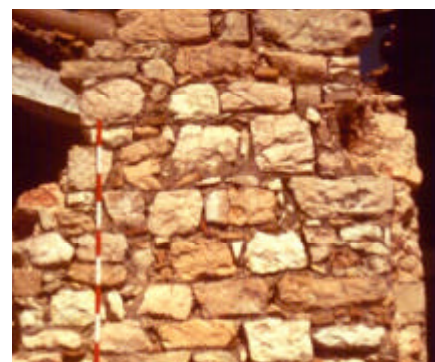
fig. 8 – Tessitura muraria a corsi suborizzontali

Corsi ad andamento prevalentemente suborizzontale con conci in pietra sbazzati (fig. 8).

La tessitura presenta diverse zeppe in pietra di dimensioni variabili. In taluni casi le schegge in pietra risultano assenti, probabilmente a causa di interventi successivi.

I *litotipi* presenti sono rocce calcaree e travertini.

La dimensione dei conci va da piccola a grande (da 5 cm a più 25 cm) con una variabilità molto elevata che rende poco significativo individuare una dimensione media.

L'altezza dei giunti di malta varia da 1 a 2 cm. con picchi anche maggiori in presenza delle irregolarità dei conci. La malta presenta colorazioni che vanno dal bianco al giallo paglierino al grigio.

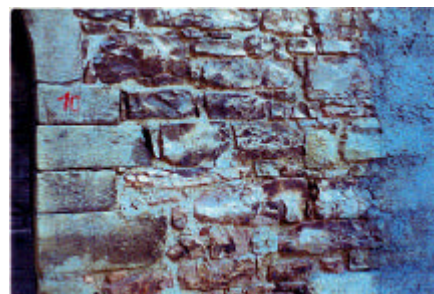
fig. 10 – Tessitura muraria a corsi regolari

Corsi ad andamento prevalentemente orizzontale (fig. 10) con conci in pietra squadrati, bozze e lastre con elevato grado di lavorazione (bocchetti spaccati e squadrati in cava, disposti a corsi).

Si segnala la presenza di zeppe in pietra.

I *litotipi* presenti sono prevalentemente rocce calcaree nelle tre forme: variegato, rosa, cinereo.

I *gradi di lavorazione* raggiunti sono: spacco, sbazzatura e squadratura .

Letti di malta degradati per dilavamento o, quando presenti, di altezza variabile fra 1-2 cm.

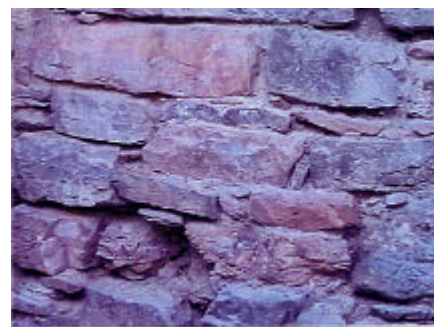
fig. 11 – Tessitura muraria a corsi suborizzontali

Corsi ad andamento prevalentemente suborizzontale con conci in pietra sbazzati (fig. 11).

La tessitura presenta diverse zeppe in pietra di dimensioni variabili

I *litotipi* presenti sono rocce calcaree nelle sue tre forme: variegato, rosa, cinereo, non mancano conci in arenaria.

I *gradi di lavorazione* raggiunti sono: sbazzatura, squadratura e spacco per le pietre calcaree e per le arenarie

I giunti di malta si presentano prevalentemente di colore grigio chiaro e di altezza variabile fra 1-2 cm.

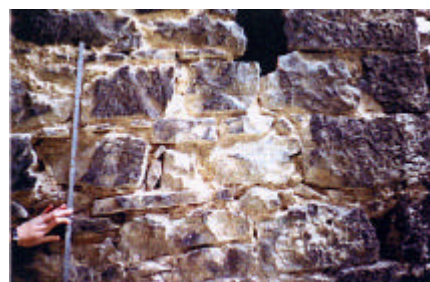
fig. 12 – Tessitura muraria a corsi suborizzontali

Corsi ad andamento prevalentemente suborizzontale con bozze in pietra (fig. 12).

La tessitura presenta diverse zeppe in pietra di dimensioni variabili

I *litotipi* presenti sono rocce calcaree nelle sue tre forme dette scaglia: variegato, rosa, cinereo.

I *gradi di lavorazione* raggiunti sono: sbazzatura, spacco.

La dimensione dei conci va da piccola a grande (da 5 cm a più 25 cm) con una variabilità molto elevata che rende poco significativo individuare una dimensione

La malta di stilatura si presenta di diverse colorazioni: grigia, giallo paglierino. L'altezza del giunto è variabile data la minore regolarità dei conci di pietra messi in opera.

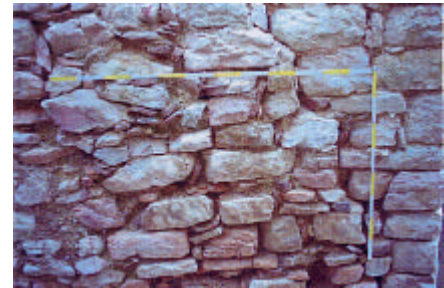
fig. 13 – Tessitura muraria a corsi irregolari

Corsi ad andamento *irregolare* con ciottoli, pietre informi e/o lastre disposti in maniera disordinata. La tessitura presenta diverse zeppe in pietra e in cotto di dimensioni variabili (fig. 13). Sono state utilizzate pietre varie dimensioni, prive di ogni lavorazione e con tecnica priva di corsi ma con un'accuratezza e una ricerca della miglior combinazione fra i vari elementi poligonali con l'aiuto di scaglie che assicurano i contatti.

I *litotipi* presenti sono rocce calcaree dette scaglia nelle tre forme: variegata, rosa, cinerea. La lavorazione prevede la sbazzatura e lo spacco.

La dimensione dei conci varia da 5 cm a più di 25 cm.

La malta talvolta copre i bordi dei conci e di conseguenza la misura dei giunti varia notevolmente soprattutto in corrispondenza degli spigoli dei conci da un minimo di 1 cm

a un massimo di 5 cm. Si riscontra la presenza, sebbene non costante, di stilatura. In alcuni casi la malta di stilatura risulta dilavata completamente. La malta si presenta compatta, di colore variabile (giallo, grigio, bianco). L'altezza dei giunti segue l'irregolarità della tessitura variando da 1 a 2 cm.

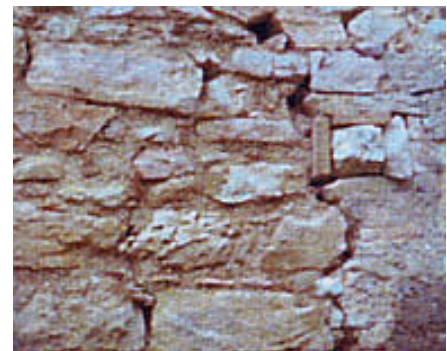
fig. 14 – Tessitura muraria a corsi irregolari

Corsi ad andamento *irregolare* con ciottoli, pietre informi e laterizi disposti in maniera disordinata. La tessitura presenta diverse zeppe in pietra e laterizio di dimensioni variabili (fig. 14). Sono state utilizzate pietre di medie dimensioni, prive di ogni lavorazione e con tecnica priva di corsi ma con un'accuratezza e una ricerca della miglior combinazione fra i vari elementi poligonali con l'aiuto di scaglie che assicurano i contatti.

I *litotipi* presenti sono rocce calcaree nella qualità scaglia cinerea. La lavorazione è a sbazzatura e spacco

La dimensione dei conci varia da 5 cm a più di 25 cm.

La malta talvolta copre i bordi dei conci e di conseguenza la misura dei giunti varia notevolmente soprattutto in

corrispondenza degli spigoli dei conci da un minimo di 1 cm a un massimo di 5 cm. Si riscontra la presenza, sebbene non costante, di stilatura. In alcuni casi la malta di stilatura risulta dilavata completamente. La malta si presenta compatta, di colore variabile (giallo, grigio, bianco).

Questa tipologia costruttiva è caratteristica delle pertinenze agricole poste al di fuori delle mura del castello.

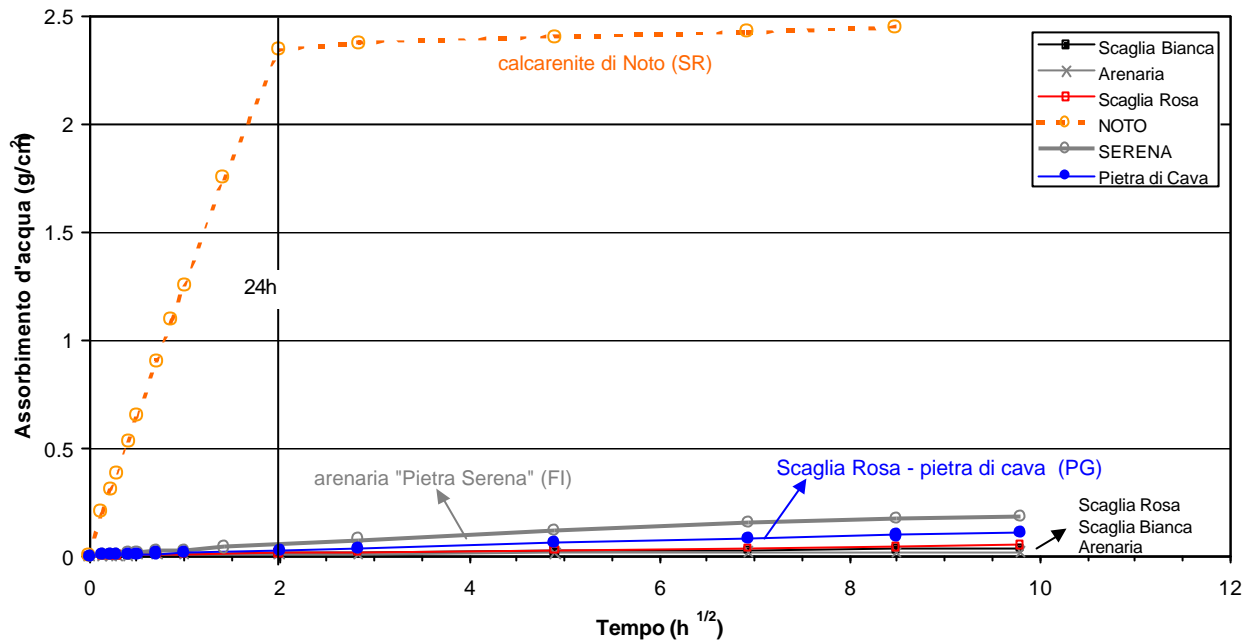
Si riportano in tab 1 alcuni risultati di prove fisiche di laboratorio ricavati da Scaglia Rosa di nuova estrazione e in fig. 15 l'assorbimento d'acqua per risalita capillare della stessa pietra, confrontata con pietre prelevate direttamente in sito a Roccanolfi ed altre due pietre: l'arenaria "pietra Serena" di Firenzuola e una calcarenite di Noto (SR). In fig.16 si riporta il dettaglio dell'assorbimento per risalita capillare delle pietre prelevate a Roccanolfi, distinte in scaglia bianca (o cinerea), scaglia rosa (o rossa) e arenaria.

fig.15 - Assorbimento d'acqua per risalita capillare della Scaglia Rosa di nuova estrazione con alcune pietre a confronto

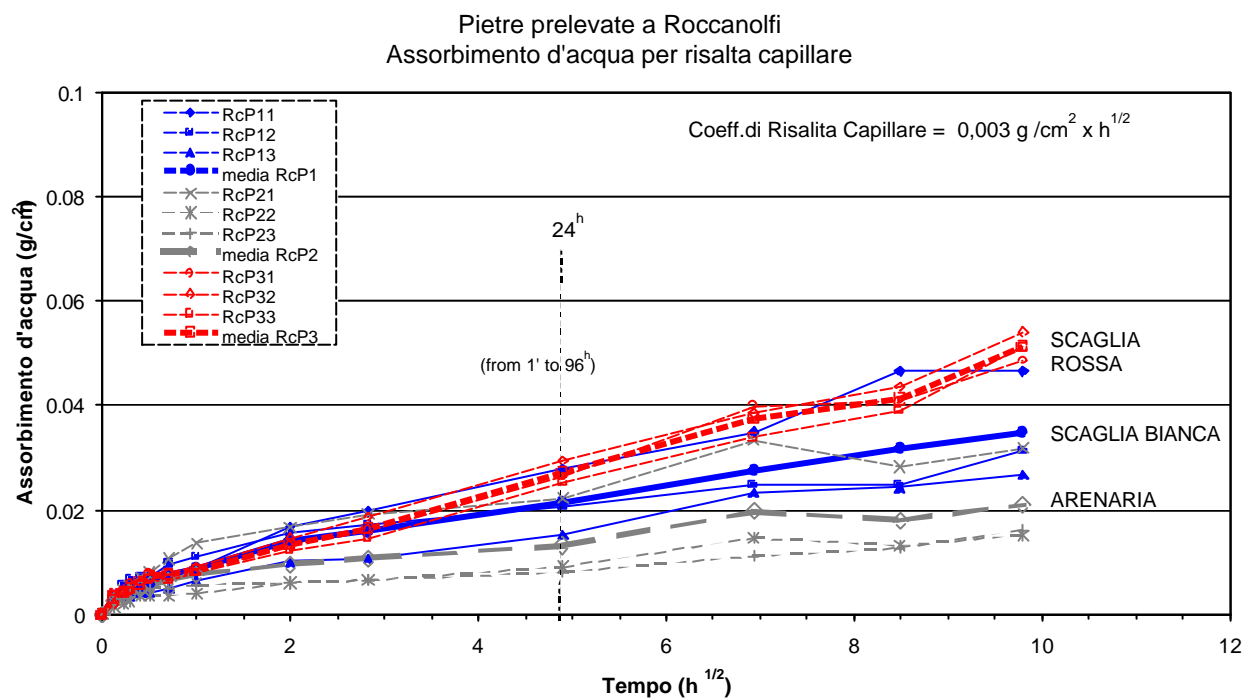
fig.16 - Assorbimento d'acqua per risalita capillare di alcune pietre prelevate in sito a Roccanolfi

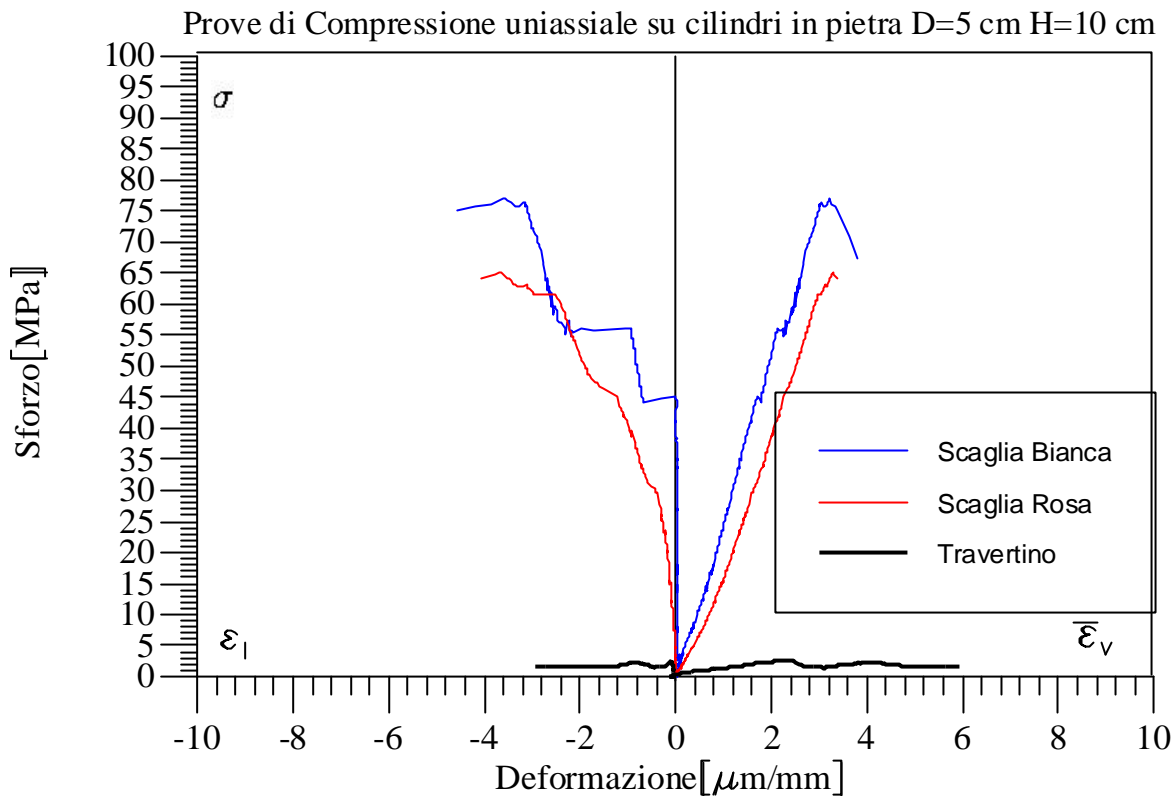
In fig.17 e tab.2 si riportano alcuni risultati di prove a compressione ricavati da tre tipi di pietre prelevate in sito a Montesanto. Dal grafico si evince la maggior resistenza meccanica sviluppata dai calcari di tipo scaglia in confronto al travertino di qualità Sponga. Questo giustifica l'utilizzo prevalente delle pietre calcaree nelle murature portanti e l'utilizzo dei travertini solo per la realizzazione di architravi e volte. E' da segnalarsi però, con la progressiva perdita delle consuetudini costruttive che codificarono una corretta regola d'arte, l'impiego sempre più frequente del travertino anche nelle murature portanti, sia sotto forma di bozze che di conci tagliati in cava, con conseguente calo di resistenza delle strutture murarie.

fig.17 - Confronto tra tre tipi di pietra prelevati in situ a Montesanto sottoposte a compressione monoassiale.

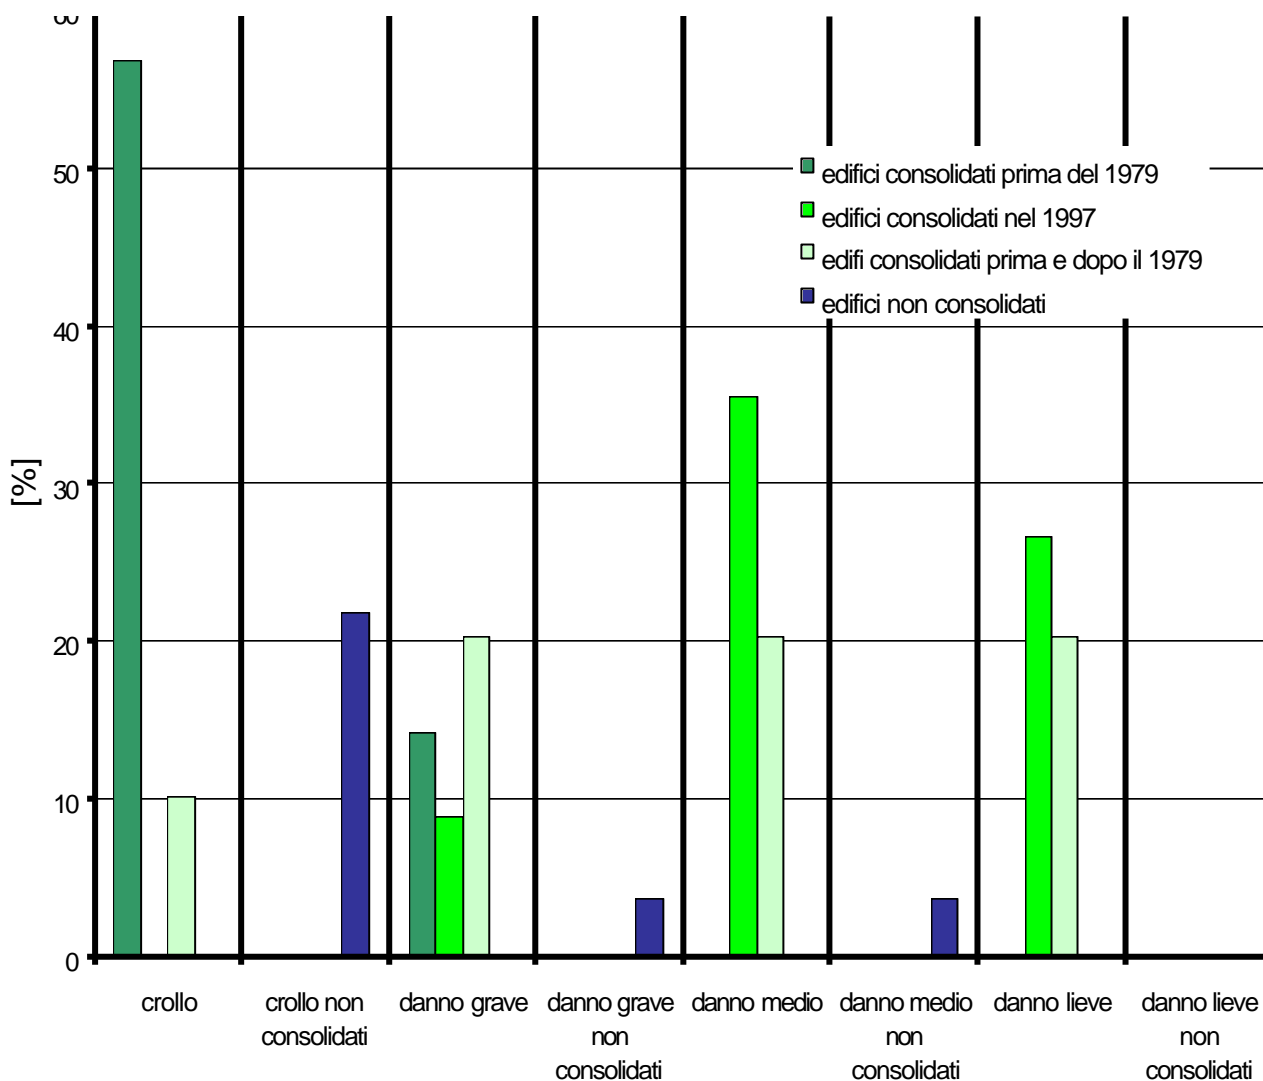
graf. 1 Confronto pesato dell'incidenza dei danni per categoria.

Il grafico 1 mostra il contributo di ogni sottocategoria (edifici con interventi prima del 1979, edifici con consolidamenti attuali e con entrambe le categorie) alla determinazione del livello di danno. Si nota come, l'alta percentuale di crolli all'interno della categoria "consolidati", sia determinata dagli edifici definiti "consolidati prima del 1979". È importante osservare che si tratta di costruzioni che, sebbene siano state oggetto di interventi di consolidamento nei tempi passati, negli ultimi vent'anni non hanno subito la necessaria manutenzione. In generale, si nota che le costruzioni consolidate hanno riportato una percentuale maggiore di danni di media entità, riconducibili soprattutto a casi in cui gli edifici hanno subito interventi recenti.

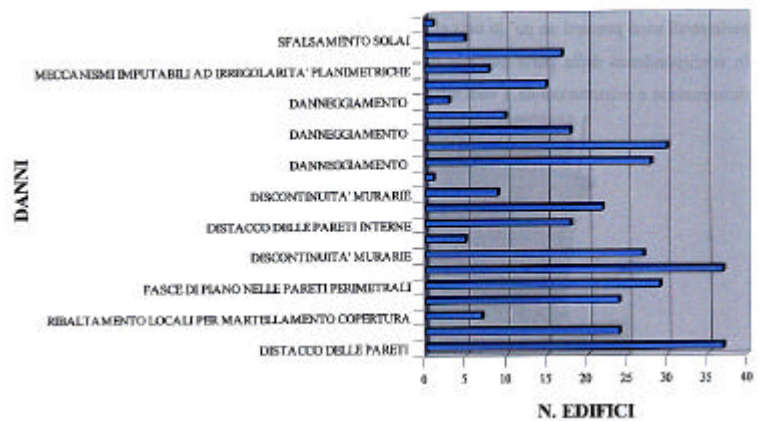
Il centro storico di Roccanolfi ha subito danni notevoli al patrimonio edificato (grafico 3). I danni maggiori si sono manifestati in presenza degli edifici privi di manutenzione da molti anni. Ad aggravare lo stato di danno è concorsa, inoltre, l'interazione fra edifici non consolidati e quelli consolidati nonché la particolare morfologia aggregativa che caratterizza l'edificato: gli edifici sono posti in una serie di schiere disposte a chiocciola, tali schiere sono fra loro collegate da passaggi voltati. Ne deriva che l'interazione fra edificio e edificio e fra schiere genera uno scenario di danno particolare.

grafico 3 – Cinematicismi di danno rilevati a Roccanolfi

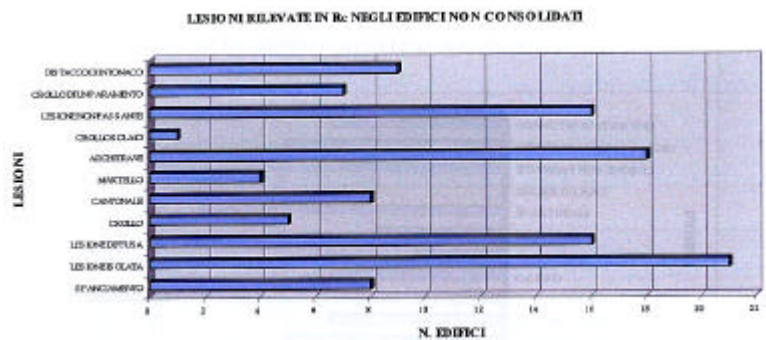
Diverso è il caso degli edifici non consolidati, ove si presentano molteplici tipologie di danno (grafico 5): i meccanismi di rottura risultano agevolati dallo stato di degrado e portano a numerosi crolli

grafico 5 - Lesioni rilevate negli edifici non consolidati
