Vulnerabilità dei Centri Storici e dei Beni Culturali

Coordinatore: Ing. Luciano Marchetti

Introduzione

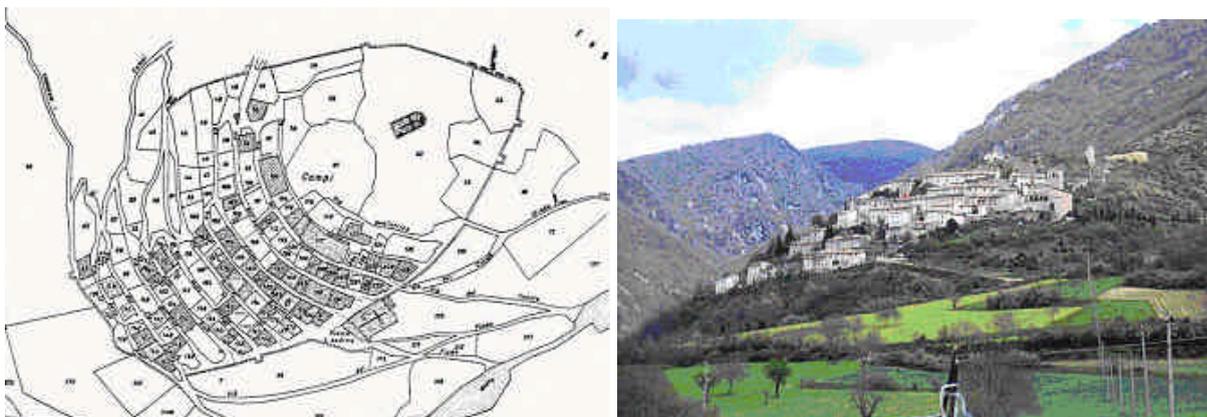
Campi Alto di Norcia: Si tratta di un castello di pendio circondato da mura con case disposte su una serie di terrazzamenti concentrici delimitati da vie raccordate da brevi rampe radiali (v Fig.1). I volumi degli edifici di Campi si adeguano all'orografia, escogitando soluzioni funzionali alla vita sociale e religiosa del castello e si presentano nella maggior parte dei casi con disposizione a schiera.

Figura 1. Pianta e veduta di Campi Alto di Norcia.

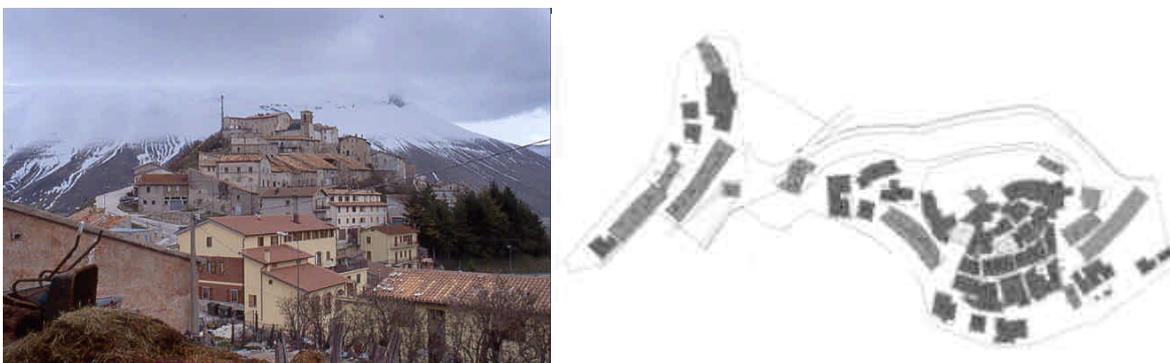
Castelluccio di Norcia: sorge su una collina a 1453 m sul livello del mare. Il nucleo urbano è di sommità con sviluppo elicoidale. Le case si dispongono a semicerchi concentrici sul pendio esposto a sud, restando deserto il versante nord per le avverse condizioni climatiche e orografiche (Fig.2). Lo sviluppo urbanistico del paese si manifesta in due fasi: la prima accentrata attorno al Cassero, la parte più in sommità di cui si conserva solo l'impianto planimetrico ed il reticolo viario, e la seconda verso i piedi della collina, dove si sono conservate le costruzioni adibite a stalle.

Figura 2. Pianta e veduta di Castelluccio.

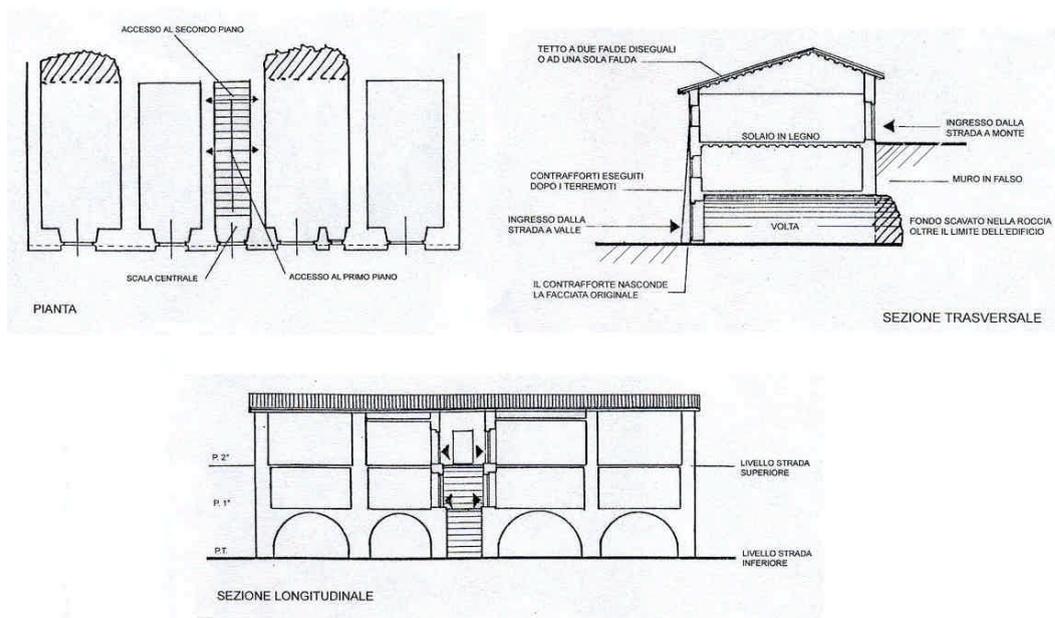
In conseguenza del forte dislivello del terreno in cui è ubicato Campi Alto (oltre 100 metri dalla base al culmine dell'aggregato) gli edifici seguono il naturale andamento delle curve di livello del terreno e si sviluppano secondo una tipologia a schiera, genericamente su tre livelli: uno con accesso dalla strada a valle (per stalle, depositi o cantine), uno intermedio ed uno con accesso dalla strada a monte (per l'abitazione). I primi due sono seminterrati ed il terzo è a livello della strada a monte (v. Fig.3).

Figura 3. La tipologia edilizia in Campi Alto.

Il piano inferiore in molti casi non presenta muratura di fondo ma risulta scavato nella roccia e si estende sotto la strada a monte con profondità variabili. Tali locali presentano per lo più volte a botte in pietra, che, nonostante i numerosi eventi sismici, restano ancora ben conservate, persino negli edifici parzialmente crollati (v. Fig.4). Un dettaglio rilevato in quasi tutti questi edifici, ancora da comprendere, è l'arretramento di circa 1m delle volte rispetto alle facciate.

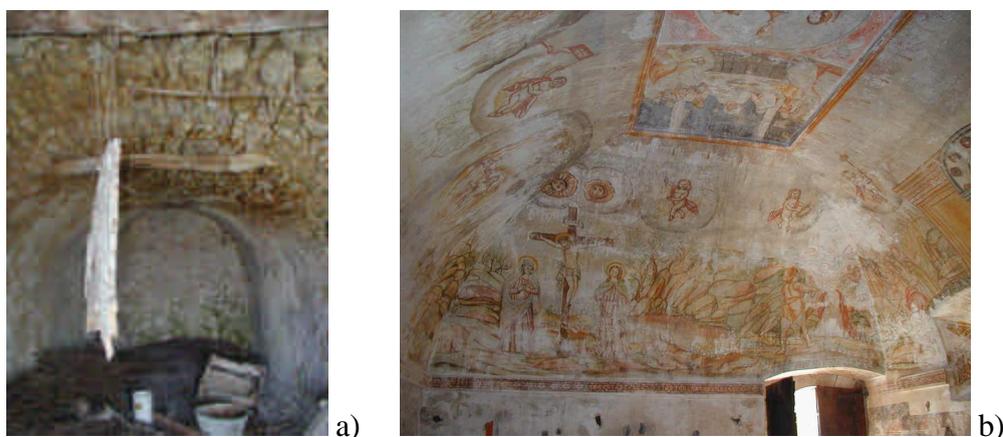
Figura 4. Campi: esempi di piani seminterrati con volte a botte; a) U.I.190 e b) U.I.191.

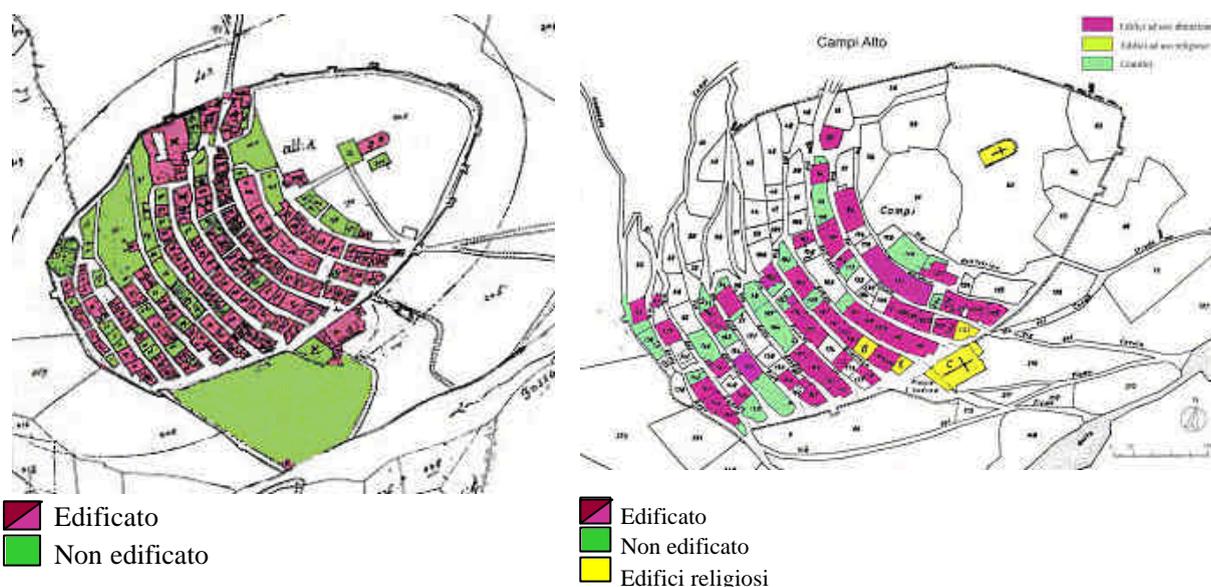
Figura 5. Confronto tra lo stato di fatto di Campi al 1835 e il 1997.

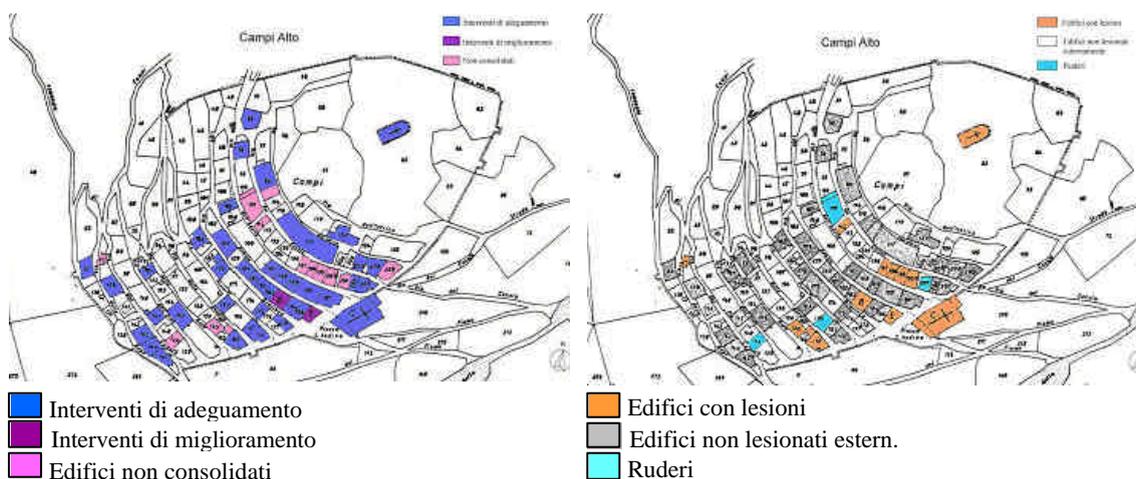
Figura 6. Confronto tra gli interventi realizzati prima del sisma del 1997 e il danno subito dopo il sisma.

A seguito del sisma del 1979, che ha causato numerosi danni alle strutture murarie, il centro storico di Campi Alto ha subito una serie di interventi di adeguamento sismico che hanno compromesso nella quasi totalità le tipologie originarie dei paramenti murari che risultano ora di difficile lettura (Fig.6). Il più delle volte si potrebbe affermare che essi sono stati determinanti nella salvaguardia del centro storico dopo il sisma del 1997, anche se di fatto la scossa sismica in questa valle – Val Castoriana - è stata meno sentita. Infatti i danni riscontrati a Campi dopo il 1997 sono stati di poca entità, per lo più localizzati negli edifici che non avevano subito manutenzione da lungo tempo.

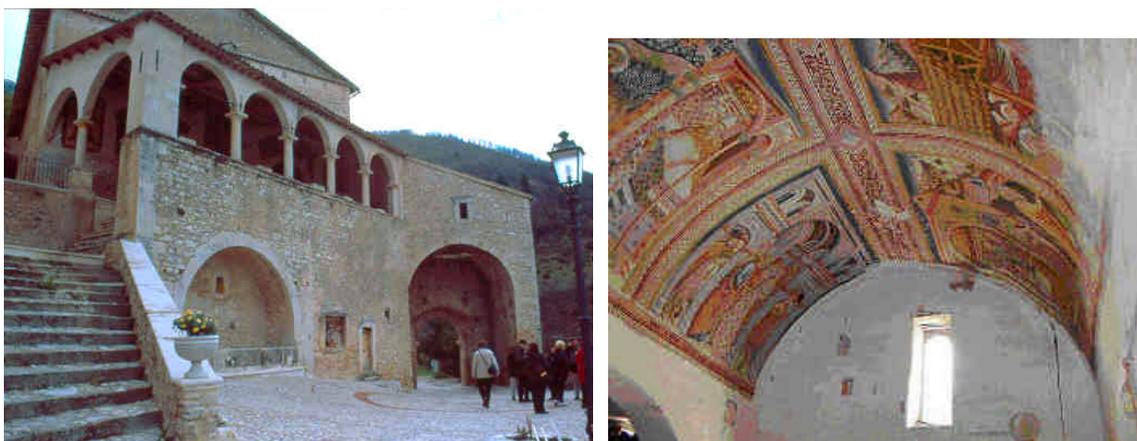
Figura 7. Campi: Edifici religiosi (U.I.C e U.I.B).

Su alcuni edifici rappresentativi dei centri storici sono stati prelevati dei campioni di malta e dei materiali lapidei più ricorrenti (v Fig.7), sui quali sono state eseguite della analisi chimico-fisico-meccaniche (v Figg.8, 9, 10).

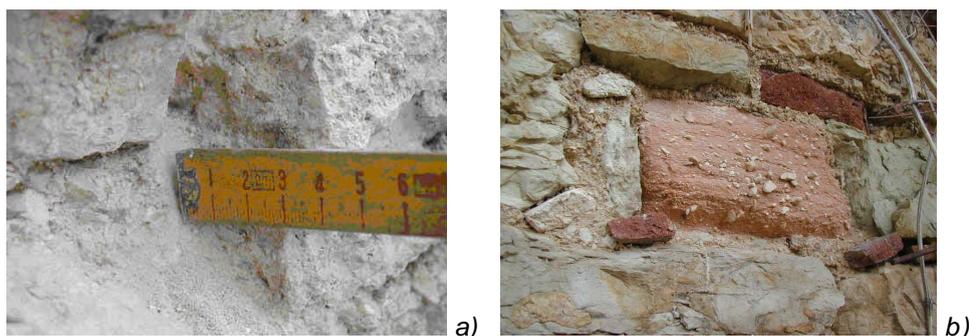
Figura 8. Prelievo di materiali costituenti le murature locali: a) prelievo di malta da un edificio religioso (Chiesa di S.Andrea): presenza di numerosi calcinelli; b) tipologia di elementi lapidei ricorrenti negli edifici abitativi.

Le malte prelevate su edifici sia abitativi che religiosi hanno rivelato tutte una elevata presenza di calcinelli che, come le analisi chimiche hanno confermato, rivelano la natura aerea del legante. L'aggregato risulta di natura prevalentemente calcarea ed il suo rapporto col legante può essere stimato intorno a 1:2 ÷ 1:2,5.

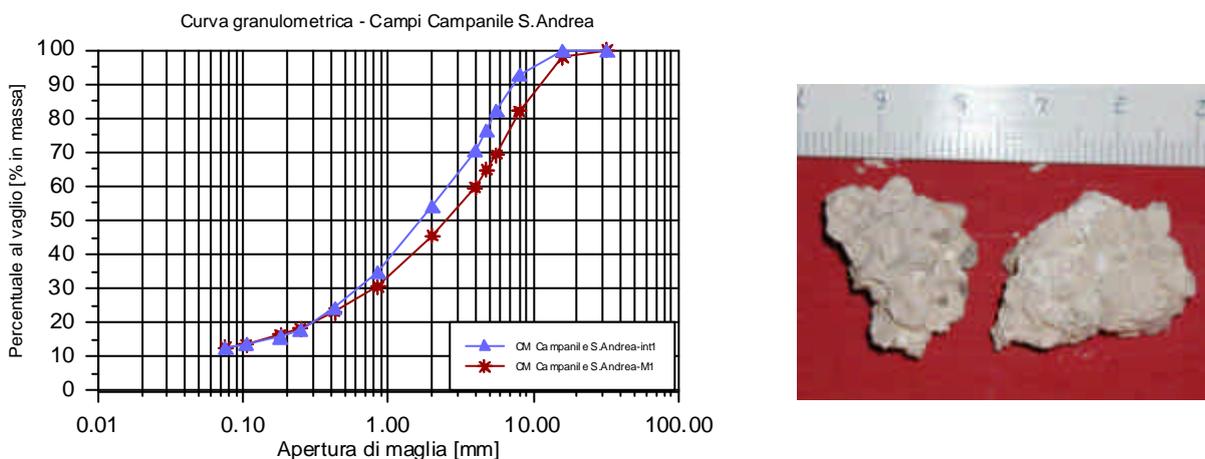
Figura 9 – Analisi granulometrica dell'aggregato di malte prelevate in situ all'interno ed all'esterno della muratura di un edificio religioso.

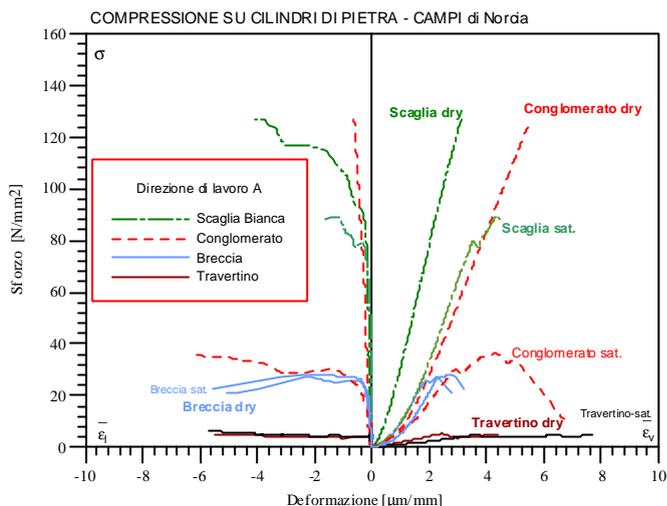
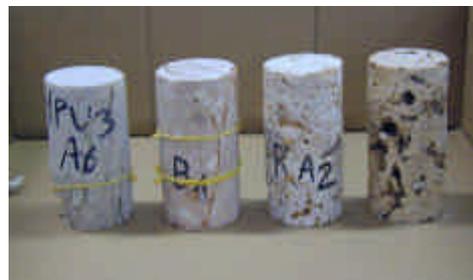
Sui campioni degli elementi lapidei sono stati eseguiti dei carotaggi per ricavare provini cilindrici da provare a compressione e a trazione indiretta in condizioni essiccate e sature nella direzione di lavoro e perpendicolare alla direzione del carico. In Fig.10 sono riportati i diagrammi sforzi-deformazioni a compressione, di alcune pietre prelevate in situ.

Figura 10. Prove di compressione monotona su cilindri di pietra prelevata in situ, provata nella direzione di lavoro essiccata e saturata.

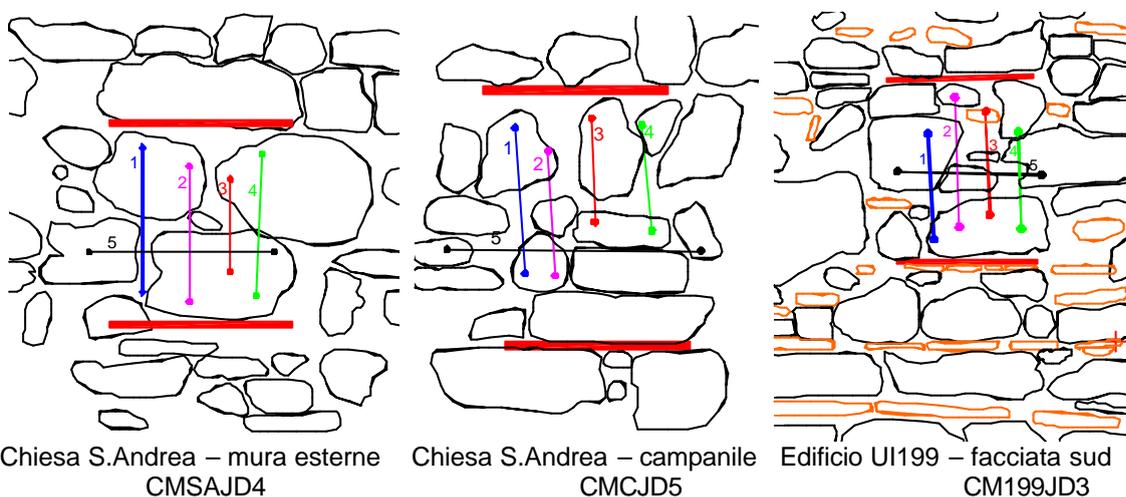
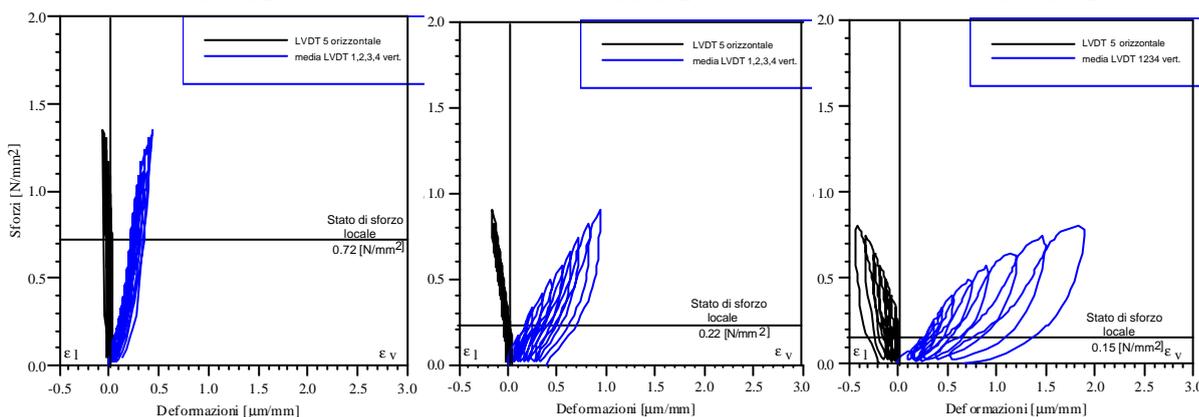
CMSAJD4	CMCJD5	CM199JD3
Stato di sforzo locale	0.72 N/mm ²	0.22 N/mm ²	0.15 N/mm ²
Stato di sforzo max. applicato	1.35 N/mm ²	0.90 N/mm ²	0.81 N/mm ²
Modulo Elastico (di Young)	3116 N/mm ²	902 N/mm ²	435 N/mm ²
Coefficiente di Poisson	0.16	0.18	0.25

Figura 11. Alcuni risultati ottenuti dalle indagini con i martinetti piatti singoli e doppi.

Nella Figura 11 si riportano i risultati delle prove con martinetto piatto semplice e doppio eseguite su alcuni edifici rappresentativi di Campi di Norcia. I risultati permettono di distinguere la differenza di comportamento delle murature di edifici più importanti o con struttura molto complessa (Chiesa, campanile), da quello di edifici di abitazione.

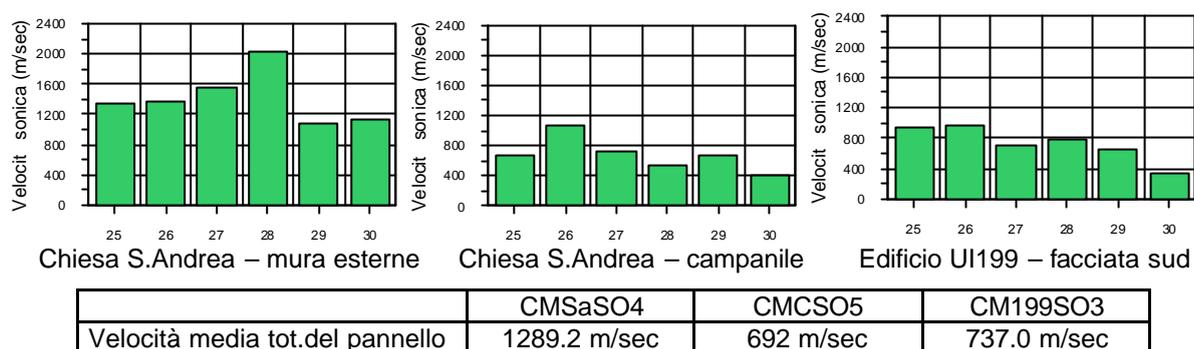
Allo stesso modo, è possibile confrontare i valori della velocità sonica misurati nelle stesse aree dove è stato eseguita la prova con martinetto piatto (Fig.12). Anche se il rilievo delle differenze non è immediato, sarà possibile forse utilizzare in futuro l'indagine sonica (ND) con i risultati delle prove con martinetto piatto e soprattutto verificare le zone più deboli delle murature.

Figura 12. Risultati rappresentativi delle indagini soniche di superficie con traiettoria diagonale.

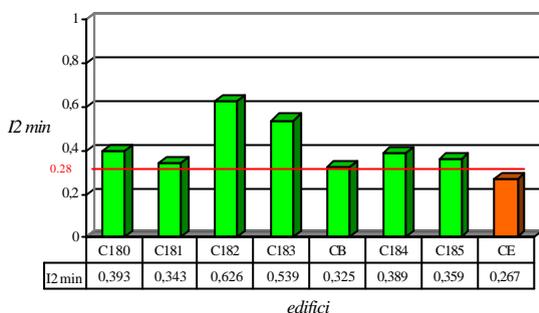
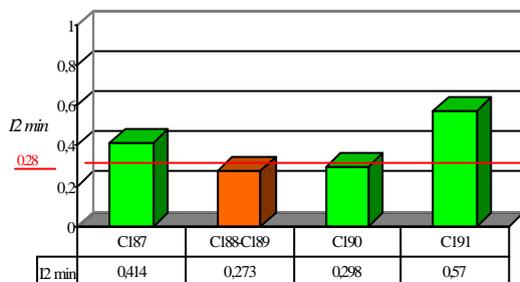
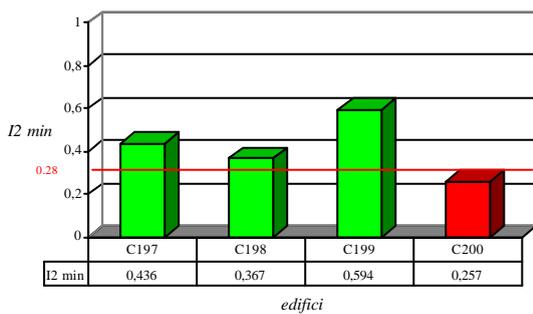
In Fig. 13 si riportano i risultati ottenuti applicando la procedura Vulnus, evidenziando le unità contraddistinte da coefficienti che non soddisfano le richieste normative. A titolo di esempio è riportato, inoltre, in Fig. 14, il risultato dell'applicazione dei singoli cinematismi elementari, in relazione al prospetto rivelatosi maggiormente vulnerabile per la schiera di via dell'Aquila.

Fig. 13. Risultati di Vulnus per le schiere di via Graziosa (a), via Entedia (b) e via dell'Aquila (c).

Per tutte le schiere studiate i valori minimi dei coefficienti di collasso si riferiscono a meccanismi fuori piano (indice I2), con una percentuale di sopravvivenza degli edifici complessiva dell'81%. I risultati denotano una particolare sensibilità ai meccanismi di danno più fragili (ribaltamento) per gli edifici di testa delle schiere.

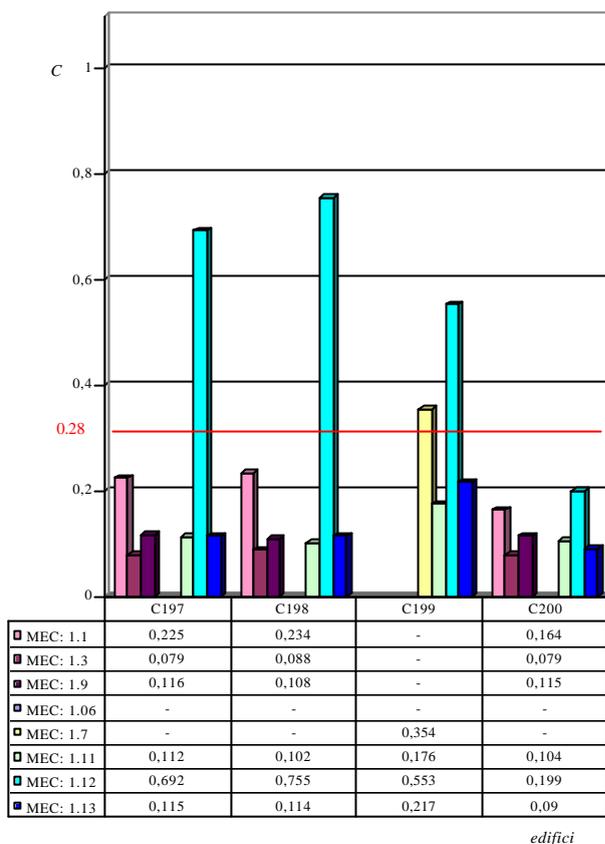
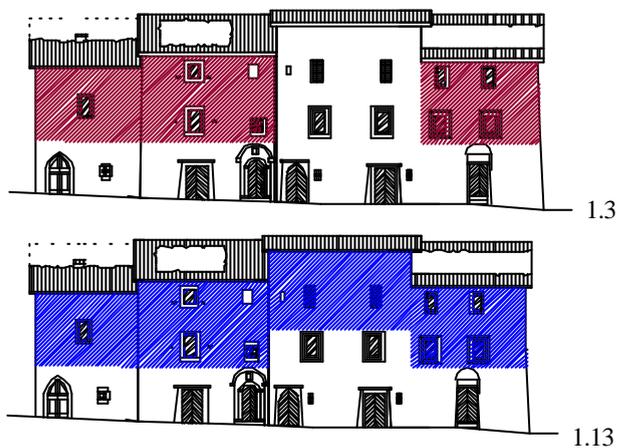
Fig. 14. Risultati di C-Sisma per la schiera di via dell'Aquila con indicazione dei setti sensibili ai meccanismi di collasso più deboli.

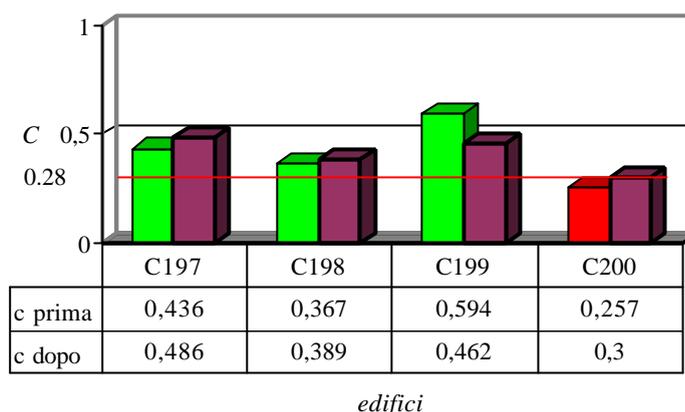
Fig. 15. Schiera di via dell'Aquila: simulazione con Vulnus di possibili interventi d consolidamento.

Infine, sempre in relazione alla schiera di via dell'Aquila, la simulazione di interventi che prevedano il rafforzamento delle murature, ove possibile, con interventi di iniezione, la chiusura di forature prossime agli spigoli delle murature portanti, e la riqualificazione di solai e coperture lignee con tecniche di irrigidimento mediante assiti sovrapposti [6], induce un miglioramento significativo, quantificabile con una riduzione della vulnerabilità specifica (v. Fig. 15).
