ESEMPIO DI SCHEDATURA: CASTELLETTO

SCHEDA PER IL RILIEVO TIPOLOGICO E DEI DANNI SISMICI AGLI EDIFICI

SCHEDA n° 1	Località: Castelletto	
Data rilievo: 13.06.1997	Denominazione manufatto: CS3	
Rilevatore: Palma - Penazzi	Indirizzo:	
Proprietà: Cardellini	Tel.:	
Riferimento per sopralluogo:	Tel.:	
Progettista del manufatto e/o del consolidamento: Arch. R. Mammini	Tel.:

1.3 - VALUTAZIONE DANNI E VULNERABILITÀ DELL'EDIFICIO CS3

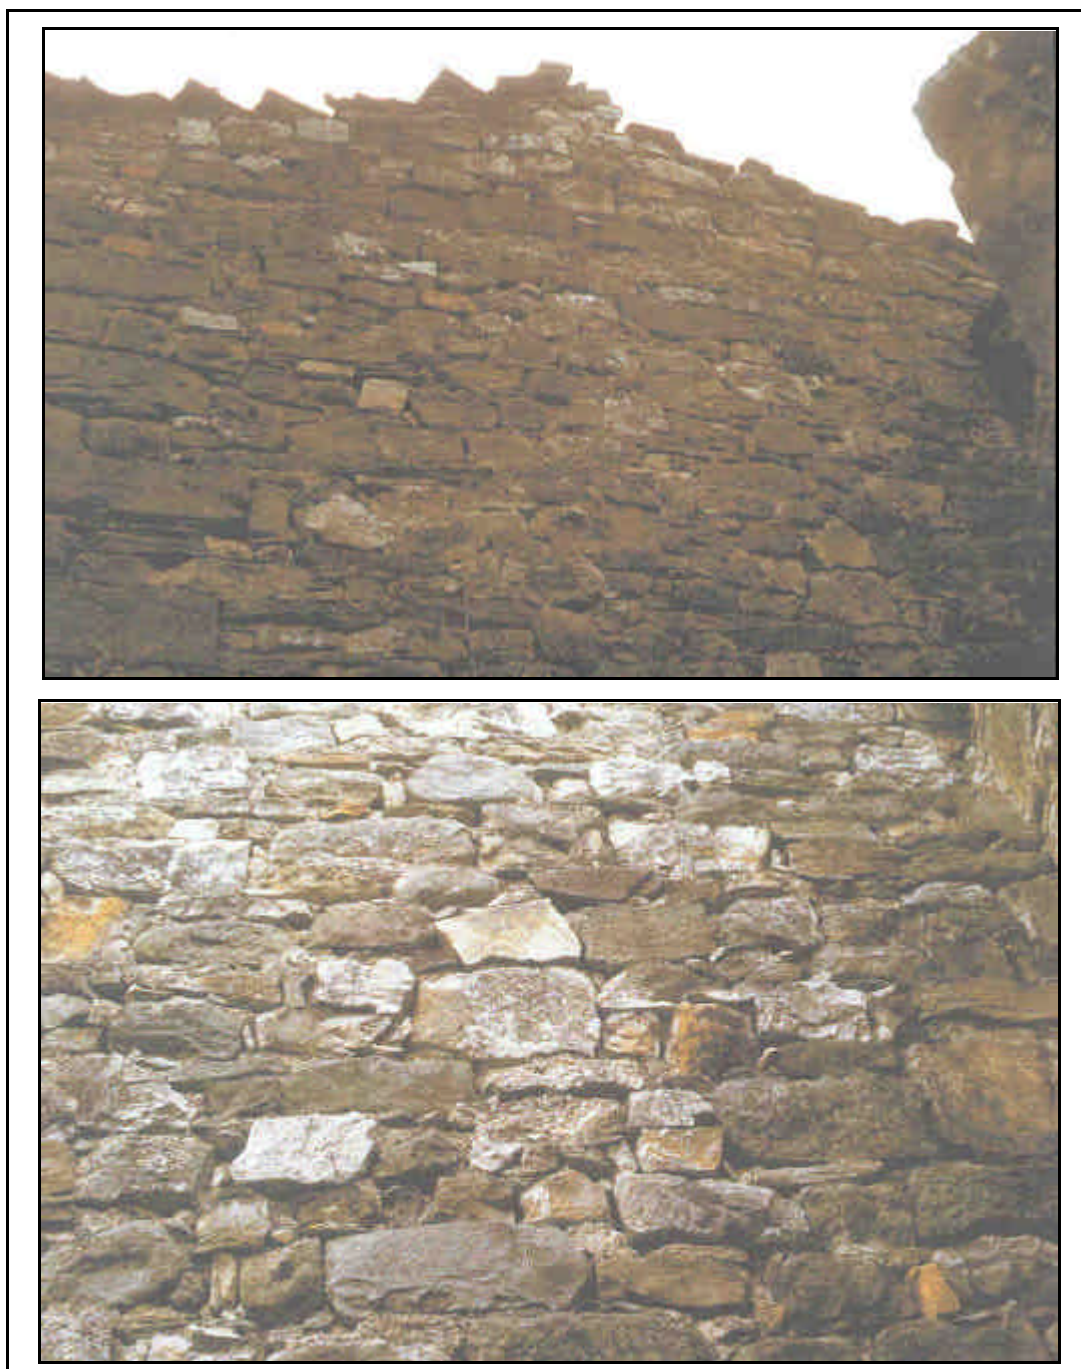
FOTOGRAFIA DEL PROSPETTO MURARIO CS3 1p

PROSPETTO: CS3 1p		<input type="checkbox"/> non rilevabile	
Ruolo strutturale: <input checked="" type="checkbox"/> muratura d'ambito <input type="checkbox"/> muratura di spina <input type="checkbox"/> pilastro <input type="checkbox"/> tamponamento <input type="checkbox"/> muratura interna	Tipologia: <input checked="" type="checkbox"/> in pietra <input type="checkbox"/> in mattoni <input type="checkbox"/> in blocchi di cls <input type="checkbox"/> in blocchi di tufo <input type="checkbox"/> mista: _____ <input type="checkbox"/> _____	Ricorsi: <input checked="" type="checkbox"/> assenti <input type="checkbox"/> in mattoni <input type="checkbox"/> di elementi più grandi <input type="checkbox"/> calcestruzzo <input type="checkbox"/> _____	Orizzontamenti: <input checked="" type="checkbox"/> assenti <input type="checkbox"/> presenti ogni: _____
	Apparecchiatura: <input type="checkbox"/> irregolare <input checked="" type="checkbox"/> a corsi suborizzontali <input type="checkbox"/> a corsi orizzontali		Distanza fra i ricorsi: _____

ELEMENTI LAPIDEI			
Tipo elemento lapideo: <input checked="" type="checkbox"/> arenaria <input checked="" type="checkbox"/> calcare <input type="checkbox"/> tufo <input checked="" type="checkbox"/> travertino <input type="checkbox"/> mattoni cotti <input type="checkbox"/> mattoni crudi <input type="checkbox"/> _____	Lavorazione: <input checked="" type="checkbox"/> assente <input checked="" type="checkbox"/> appena accennata <input type="checkbox"/> spigoli finiti e facce non lavorate <input type="checkbox"/> spigoli finiti e faccia a vista spianata	Forma: <input checked="" type="checkbox"/> ciottoli <input checked="" type="checkbox"/> blocchi erratici <input type="checkbox"/> lastre <input checked="" type="checkbox"/> bozze <input type="checkbox"/> bugnati <input type="checkbox"/> conci	Dimensioni: <input type="checkbox"/> piccole (<15cm) <input checked="" type="checkbox"/> medie (>15 e <25cm) <input checked="" type="checkbox"/> grandi (>25cm) Stato di conservazione: <input type="checkbox"/> buono <input type="checkbox"/> mediocre <input checked="" type="checkbox"/> cattivo <input type="checkbox"/> pessimo

Provenienza: <input checked="" type="checkbox"/> scavo locale <input type="checkbox"/> greto del fiume <input checked="" type="checkbox"/> cava			
MALTA			
Funzione: <input checked="" type="checkbox"/> allettamento <input checked="" type="checkbox"/> riempimento <input type="checkbox"/> stilatura	Consistenza: <input type="checkbox"/> incoerente <input checked="" type="checkbox"/> friabile <input type="checkbox"/> compatta <input type="checkbox"/> tenace <input type="checkbox"/> _____	Colore della malta: <u>grigio-ocra</u> Colore dell'aggregato: <u>grigio</u>	Aggregato: <input checked="" type="checkbox"/> sabbia <input checked="" type="checkbox"/> ghiaietto <input type="checkbox"/> ghiaia Forma: <input checked="" type="checkbox"/> arrotondata <input checked="" type="checkbox"/> spigolosa
OSSERVAZIONI: _____

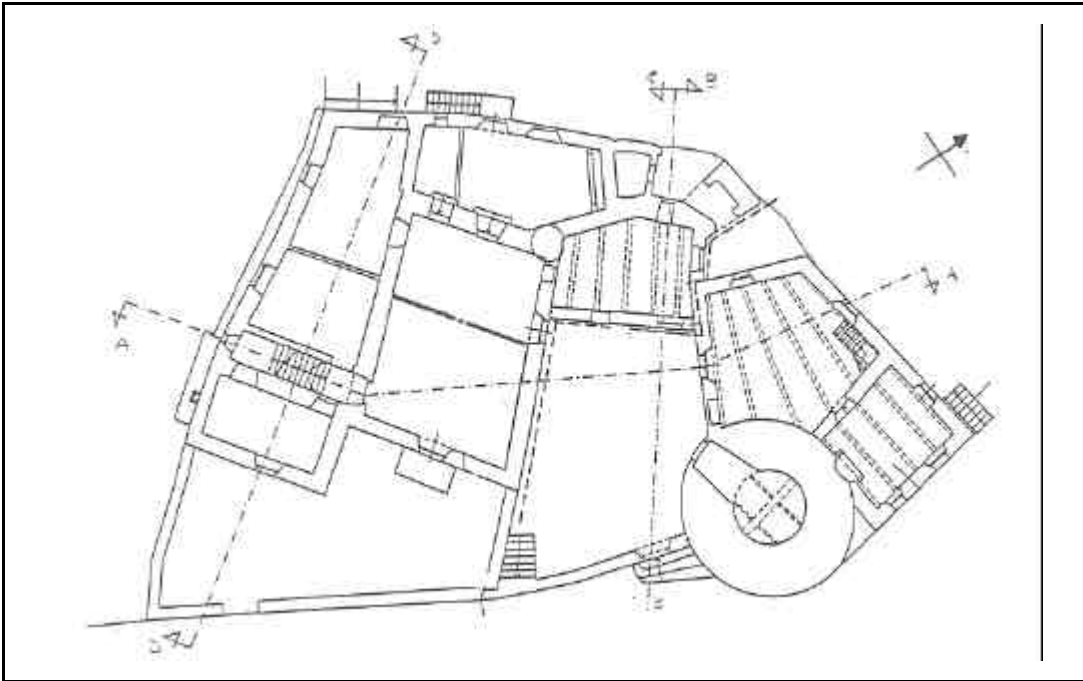
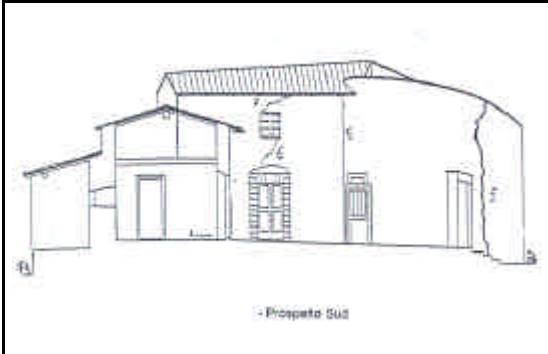
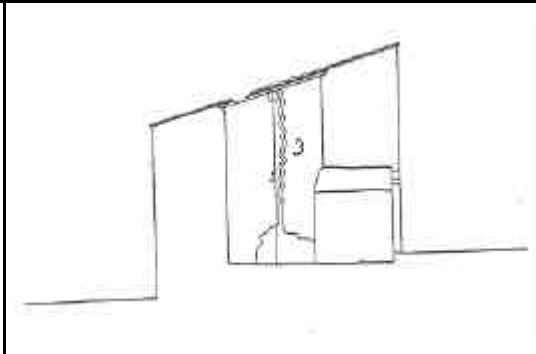
<p data-bbox="494 1344 598 1366">- Prospetto Sud</p>

<p data-bbox="319 1406 550 1438">PROSPETTO SUD</p> <p data-bbox="319 1478 766 1769">5) Lesione verticale imputabile al cattivo ammassamento tra edificio e torre. 6) Lesioni diagonali per rottura a aglio. 7) Martellamento della copertura. 8) Lesione preesistente attribuibile al sisma del 1920.</p>	<p data-bbox="837 1406 933 1438">TORRE</p> <p data-bbox="837 1478 1284 1556">9) Lesione preesistente attribuibile al sisma del 1920.</p>

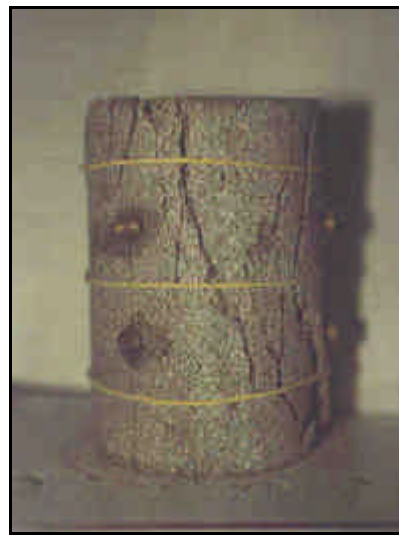
DIAGRAMMA SFORZI DEFORMAZIONI

Sigla provino	f_c N/mm ²	Modulo elastico secante (30-45%)		Poisson (30-60%)	
		E_{dd1} N/mm ²	E_{lvdt} N/mm ²	$\frac{\Delta \epsilon_o}{\Delta \epsilon_v}_{dd1}$	$\frac{\Delta \epsilon_o}{\Delta \epsilon_v}_{lvdt}$
CS 1.1.v	108		25500	0.43	0.25
CS.1.2.v	109		25900	0.25	0.24
Media	108,5		25700	0.34	0.245

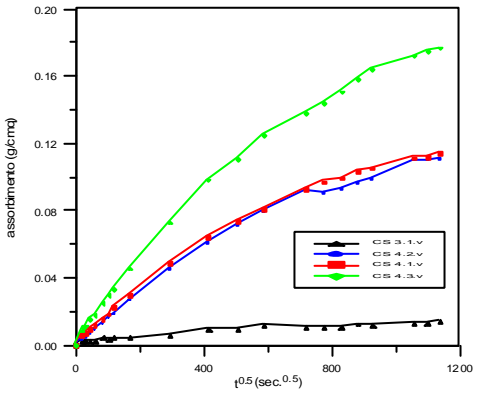
ANALISI FISICHE					
Sigla provino	CS 3.1.v	CS 4.1.v	CS4.2.v	CS 4.3.o	Media
Massa Volumica apparente (Kg/m ³)	2633	2578	2602	2579	2598
Porosità					
Coefficiente di Assorbimento Iniziale (I.R.S.) Kg/m ²			0,03	0,03	0,03
Coefficiente di Assorbimento per Risalita Capillare g/cm ² sec ^{0,5}	0,00011	0,00016	0,00014	0,00039	0,00020
Coefficiente di Assorbimento per Immersione totale %	0,065	0,53	0,51	0,82	0,48
GRAFICO DELLA RISALITA CAPILLARE					
<div style="display: flex; justify-content: space-between;"> <div style="width: 45%;"></div> <div style="width: 50%;"> <p style="color: red; text-align: center;">Risalita capillare calcare</p>

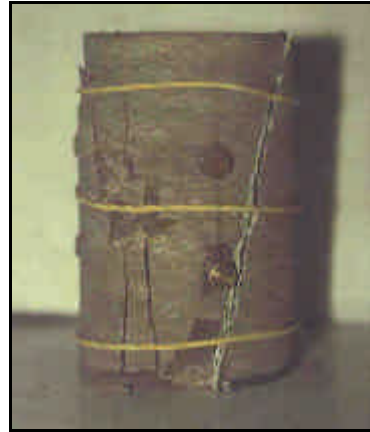
DIAGRAMMA SFORZI DEFORMAZIONI

Sigla provino	f_c N/mm ²	Modulo elastico secante (30-45%)		Poisson (30-60%)	
		E_{dd1} N/mm ²	E_{lvdt} N/mm ²	$\frac{\Delta \epsilon_o}{\Delta \epsilon_v}$ dd1	$\frac{\Delta \epsilon_o}{\Delta \epsilon_v}$ lvdt
CS 3.1.v	70		42900	0.29	0.17
CS 4.1.v	80		20000	0.11	0.1
CS 4.2.v	108		25400	0.15	0.13
Media	86		29433	0.18	0.13

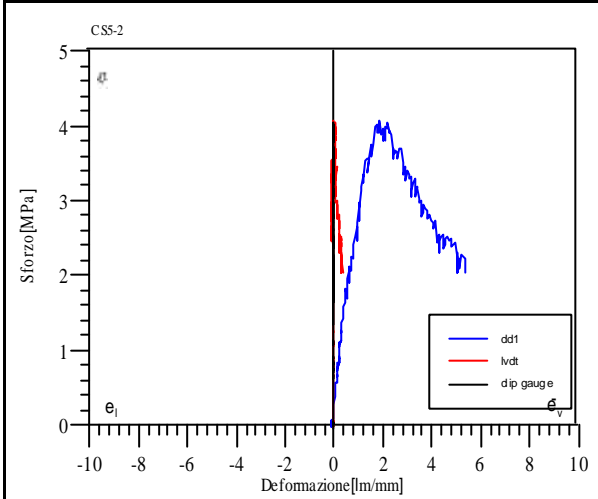
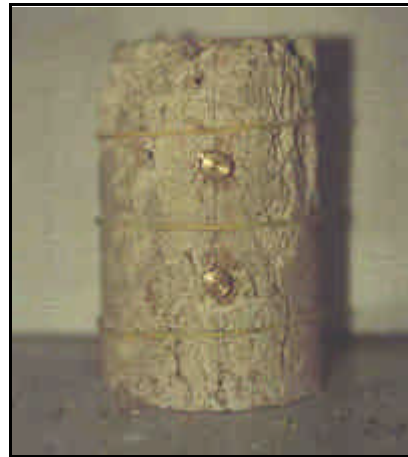
DIAGRAMMA SFORZI DEFORMAZIONI

Sigla provino	f_c N/mm ²	Modulo elastico secante (30-45%)		Poisson (30-60%)	
		E_{dd1} N/mm ²	E_{lvdt} N/mm ²	$\frac{\Delta \epsilon_o}{\Delta \epsilon_v}$ dd1	$\frac{\Delta \epsilon_o}{\Delta \epsilon_v}$ lvdt
CS 5.2.v	4,04		2200	0.17	0.02
Media	4,04		2200	0.17	0.02

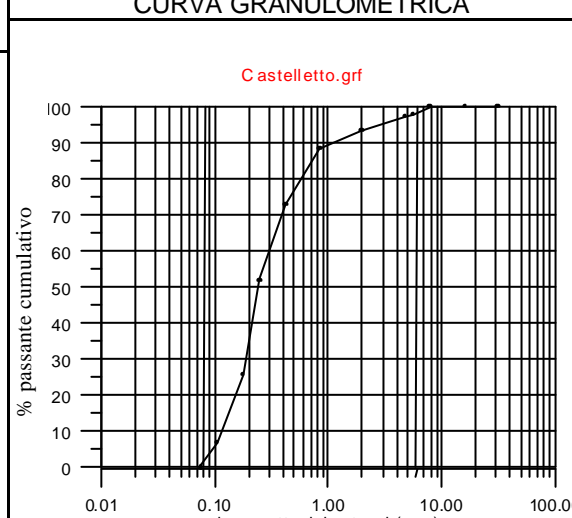
PESO CAMPIONE	SETACCIO (mm)	PASSANTE (%)	CURVA GRANULOMETRICA
METODO:	16,00	100,00

8,000	100,00	
	5,600	97,92	
	4,750	97,41	
	2,000	93,50	
	0,850	88,36	
	0,425	73,05	
	0,250	52,12	
Attacco termico seguito da setacciatura manuale	0,180	25,67	
		7,11	
		0,00

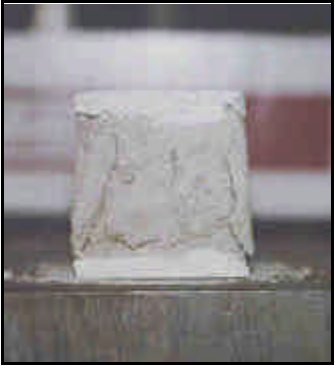
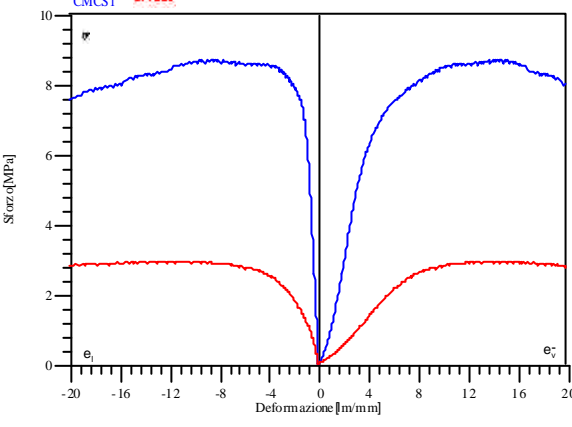
DIAGRAMMA SFORZI DEFORMAZIONI

Sigla provino	f _c N/mm ²	Modulo elastico secante (30-60%)		Poisson (30-60%)	
		E _{dd1} N/mm ²	E _{lvdt} N/mm ²	$\frac{\Delta \epsilon_o}{\Delta \epsilon_v}$ dd1	$\frac{\Delta \epsilon_o}{\Delta \epsilon_v}$ lvdt
CS 1m	8.7		2000		0.29
CS 2m	2.9		413		(0.57)
Media			1206		0.43

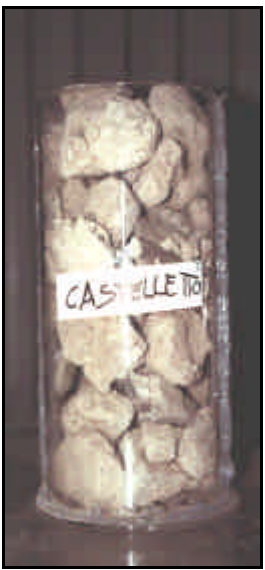
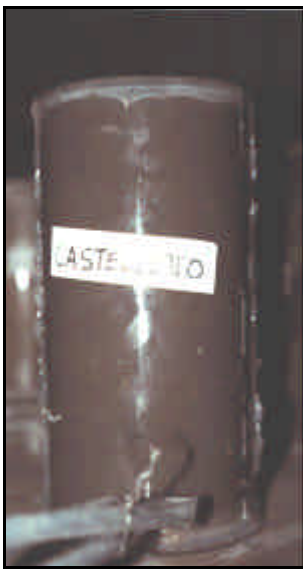
DESCRIZIONE DELLA SEZIONE Sezione CS 3.1s; spessore della muratura: 45 cm. Litotipi presenti: arenaria macigno, calcare marnoso. Malta di colore grigio ocra, di consistenza friabile; l'aggregato è rotondeggiante, lo spessore dei giunti variabile con presenza elevata di zeppe, i vuoti si presentano concentrati in una zona della sezione, hanno dimensione media e non sono comunicanti. La presenza di vuoti all'interno della sezione è pari al 1,26%.

MISCELA INIETTATA La miscela identificata con la sigla M1 corrisponde ad un microcemento, microfine e di natura pozzolanica.		
VELOCITÀ DI RISALITA			
PRESSIONE	ALTEZZA		VELOCITÀ
	6 cm		
	12 cm		
	18 cm		
	24 cm

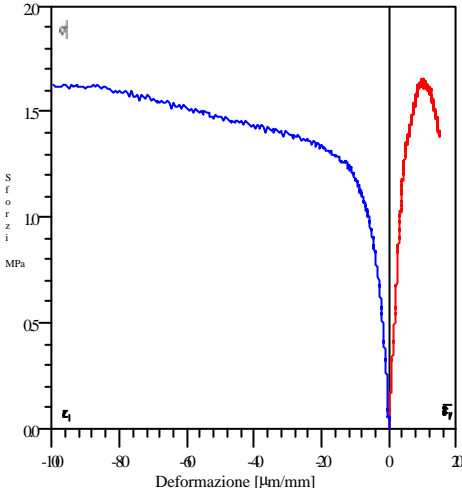
PROVA DI COMPRESSIONE			
Sigla provino	f_c N/mm ²	Modulo elastico secante (30-60%) E_{Ivd} N/mm ²	DIAGRAMMA SFORZI DEFORMAZIONI
CS1.1	5.3	3240

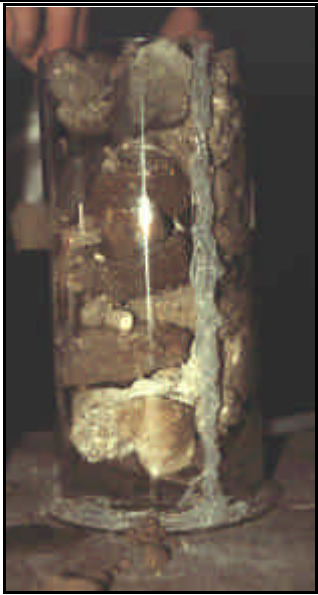
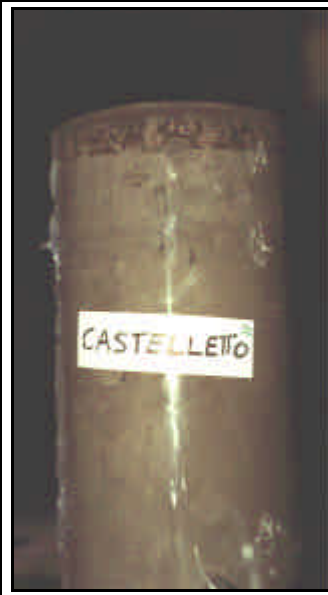
Sezione CS 3.1s; spessore della muratura: 45 cm. Litotipi presenti: arenaria macigno, calcare marnoso. Malta di colore grigio ocra, di consistenza friabile; l'aggregato è rotondeggiante, lo spessore dei giunti variabile con presenza elevata di zeppe, i vuoti si presentano concentrati in una zona della sezione, hanno dimensione media e non sono comunicanti. La presenza di vuoti all'interno della sezione è pari al 1,26%.

La miscela M2 è stata realizzata utilizzando del cemento Portland R 3,25 additivato con fluidificante.
