APPENDICE 7

CATANIA: EDIFICIO DI VIA VERDI

Sezione 1: INQUADRAMENTO GENERALE ED ARCHITETTONICO DELL'EDIFICIO

Nome edificio CA1

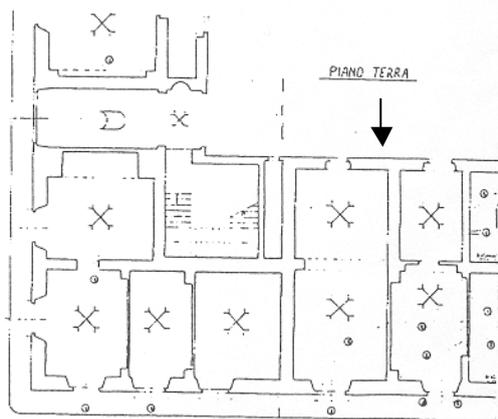
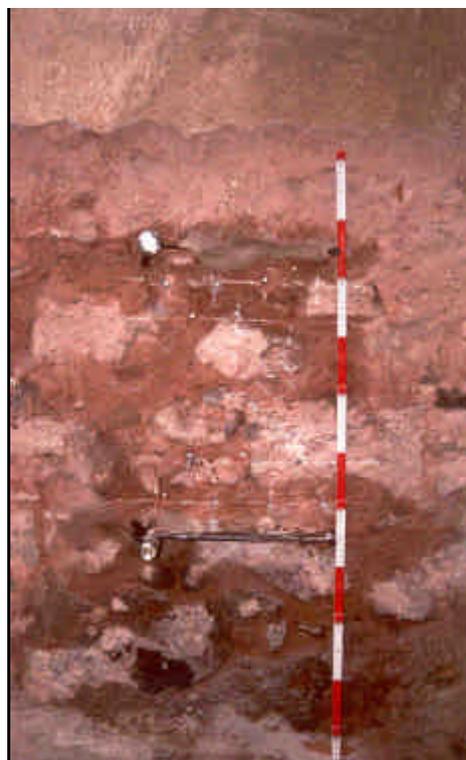
Sezione 2a: DEFINIZIONE DELLE TIPOLOGIE MURARIE: PROSPETTO

Nome prospetto CA1 p1	
LITOTIPO pietra lavica	MALTA prelievo CA1 m1r
Provenienza area etnea	Funzione allettamento
Forma blocchi, bozze	Colore malta rosa
Lavorazione appena accennata	Consistenza compatta
Dimensioni medio grandi	Aggregato sabbia, ghiaietto
Colore grigio, nero	Colore aggregato rosso, grigio
Stato di conservazione mediocre	Spessore giunto variabile
APPARACCHIATURA corsi suborizzontali	OSSERVAZIONI Il prospetto analizzato è stato realizzato dopo il 1840. Rispetto al prospetto CA1 p2, la tessitura muraria risulta più accurata e regolare
Ricorsi assenti	
Zeppe presenti

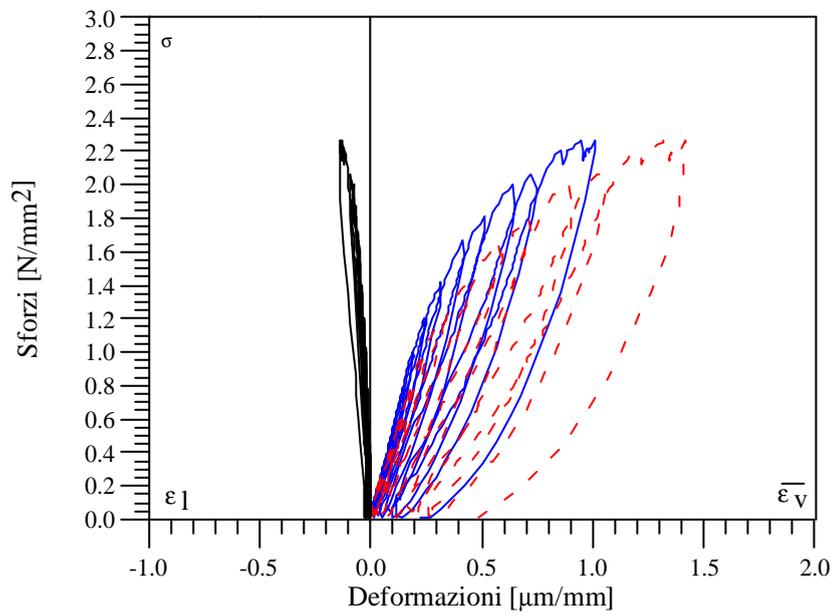
Catania – CTJ1D – 28/07/1998

Determinazione delle caratteristiche meccaniche con martinetti piatti

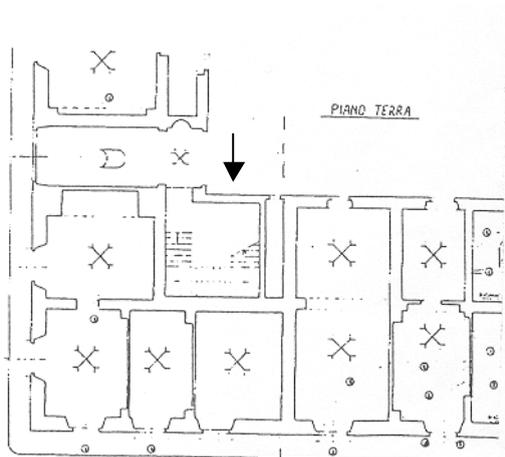
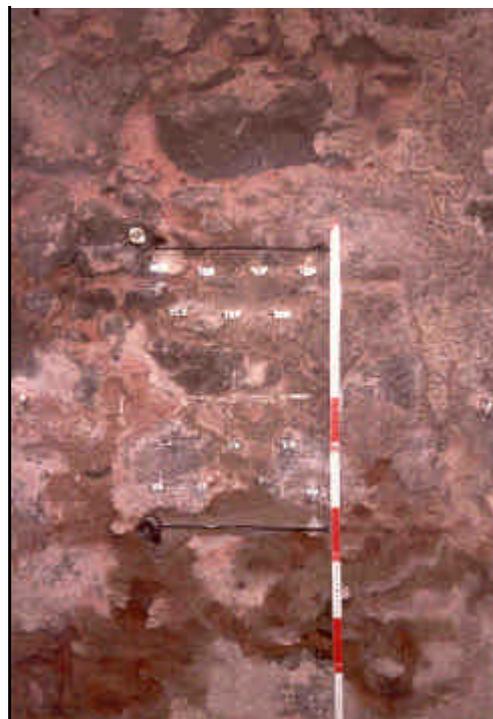
Sezione 2a: DEFINIZIONE DELLE TIPOLOGIE MURARIE: PROSPETTO

Nome prospetto CA1 p2	
LITOTIPO pietra lavica	MALTA
Provenienza area etnea	Funzione allettamento
Forma blocchi, bozze	Colore malta rosa
Lavorazione appena accennata	Consistenza friabile
Dimensioni medio-grandi	Aggregato sabbia, ghiaietto
Colore grigio	Colore aggregato grigio
Stato di conservazione mediocre	Spessore giunto variabile
APPARACCHIATURA irregolare	OSSERVAZIONI La tessitura muraria risulta meno curata rispetto al prospetto CA1 p1. Si riscontra inoltre una maggiore presenza di zeppe.
Ricorsi assenti	
Zeppe presenti

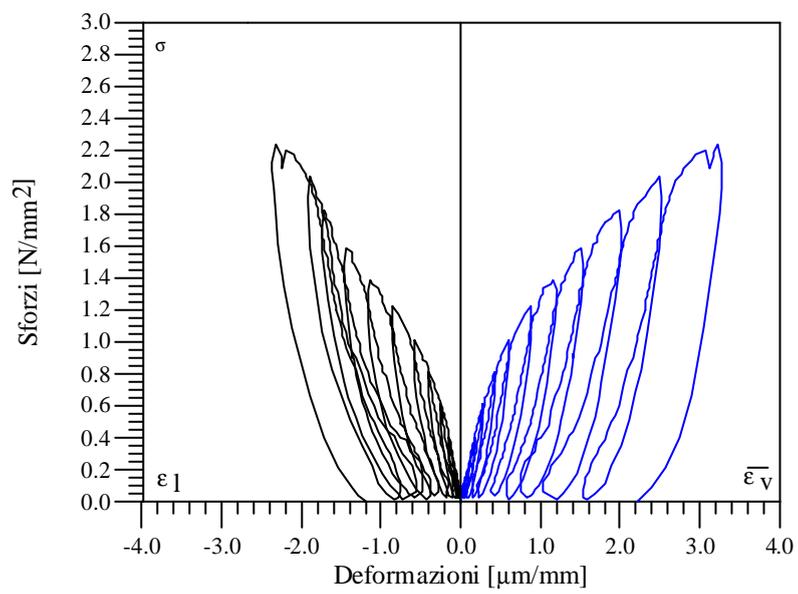
Catania – CTJ2D – 29/07/1998

Determinazione delle caratteristiche meccaniche con martinetti piatti

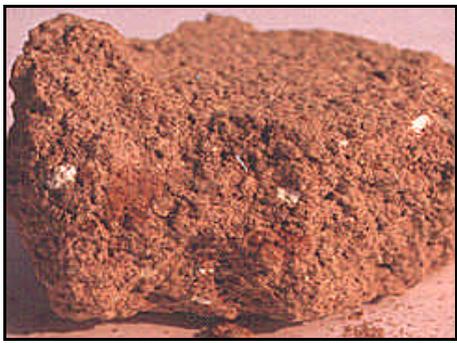
EDIFICIO:	CA1

PROVENIENZA PRELIEVI:	CA1 p1	
SIGLA CAMPIONE:	CA1 p1m	
CARATTERISTICHE MACROSCOPICHE: la malta presenta un buon grado di compattezza ed ha una colorazione rossastra. Al suo interno si notano granuli di colore rosso (di dimensione variabile) e frammenti di rocce basaltiche. Sono presenti anche dei calcinelli.

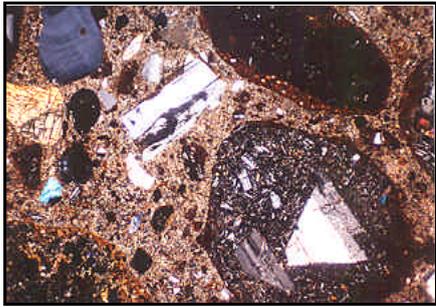
<p>Al microscopio l'aggregato appare costituito prevalentemente da rocce vulcaniche.</p> <p>I frammenti di colore rosso sono rocce laviche fortemente bollose, con rari piccoli cristalli plagioclasici. I frammenti nerastri sono a carattere basaltico con struttura porfirica. Sono presenti rari e piccoli frammenti di rocce carbonatiche. Localmente, soprattutto per le rocce bollose, si possono osservare fenomeni di corrosione. Il legante è carbonatico.</p>
