### 3. INDAGINI PER LA CARATTERIZZAZIONE DEI MATERIALI

*L. Binda<sup>1</sup>, D. Penazzi<sup>1</sup>, G. Mirabella Roberti<sup>1</sup>, G. Baronio<sup>1</sup>, C. Tedeschi<sup>1</sup>, C. Tiraboschi<sup>1</sup>*

### 3.3 Indagine su alcune tessiture e sezioni murarie di Catania

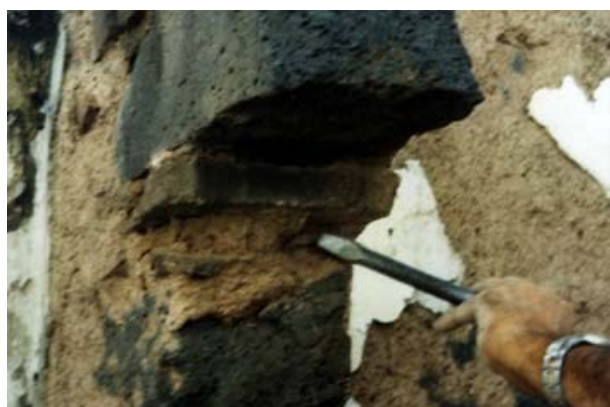
Fig. 3.3.3.1 - Una fase del prelievo del materiale lapideo.

È stato possibile prelevare alcune pietre (Fig. 3.3.3.1) e/o campioni di malta dagli edifici denominati Ca3 e Ca4. Su tali campioni sono state eseguite prove di laboratorio.

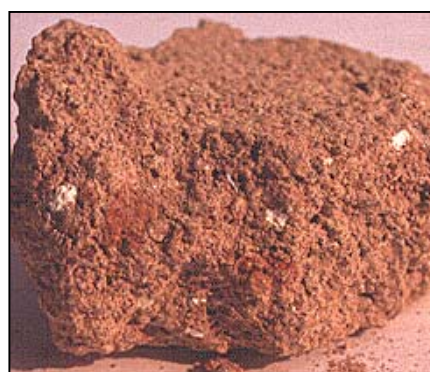
Fig. 3.4.1.1 - Campione di malta proveniente dall'edificio CA1.

Un campione di malta è stato prelevato dall'edificio di via Verdi e sottoposto ad analisi chimiche e petrografiche. La malta analizzata presentava un buon grado di compattezza e presenta una colorazione rossastra. All'analisi visiva sono individuabili granuli di colore rosso e frammenti di rocce basaltiche. Sono presenti

anche dei calcinelli (Fig. 3.4.1.1). La malta classificata come Ca1 p2m proviene dalla muratura sottoposta alla prova con i martinetti piatti. All'analisi visiva presenta una colorazione rossastra e mostra un buon grado di compattezza.

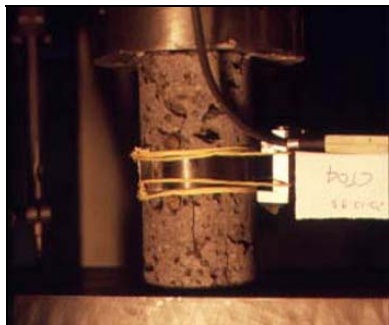
Fig. 3.4.2.4 - Prove fisiche e meccaniche su un campione di pietra.

Le figure 3.4.2.2, 3.4.2.3, 3.4.2.4 mostrano come può essere eseguita una scheda tipo relativa all'indagine su un edificio.
