3.2.4 - Vulnerabilità degli edifici e scenari di danno nei centri storici

3.2.4.1 Introduzione

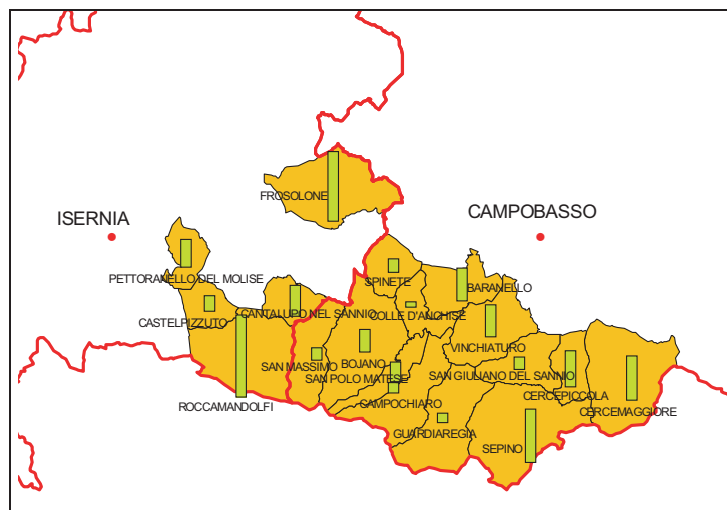
PR.	COMUNE	N° EDIFICI
CB	BARANELLO	253
CB	BOJANO	178
CB	CAMPOCHIARO	87
CB	CERCEMAGGIORE	329
CB	CERCEPICCOLA	274
CB	COLLE D'ANCHISE	57
CB	GUARDIAREGIA	84
CB	SAN GIULIANO DEL SANNIO	104
CB	SAN MASSIMO	102
CB	SAN POLO MATESE	155
CB	SEPINO	400
CB	SPINETE	114
CB	VINCHIATURO	243
IS	CANTALUPO NEL SANNIO	237
IS	CASTELPIZZUTO	128
IS	FROSOLONE	518
IS	PETTORANELLO DEL MOLISE	221
IS	ROCCAMANDOLFI	599
Totale		4.083

Fig. 3.2.4.1 In elenco e in mappa sono riportati i comuni nei cui centri storici sono stati effettuati i rilievi di vulnerabilità speditiva degli edifici ordinari in muratura. In totale sono 18 comuni: 13 in provincia di Campobasso (2380 edifici pari al 58.3%) e 5 in quella di Isernia (1703 edifici pari al 41.7%).

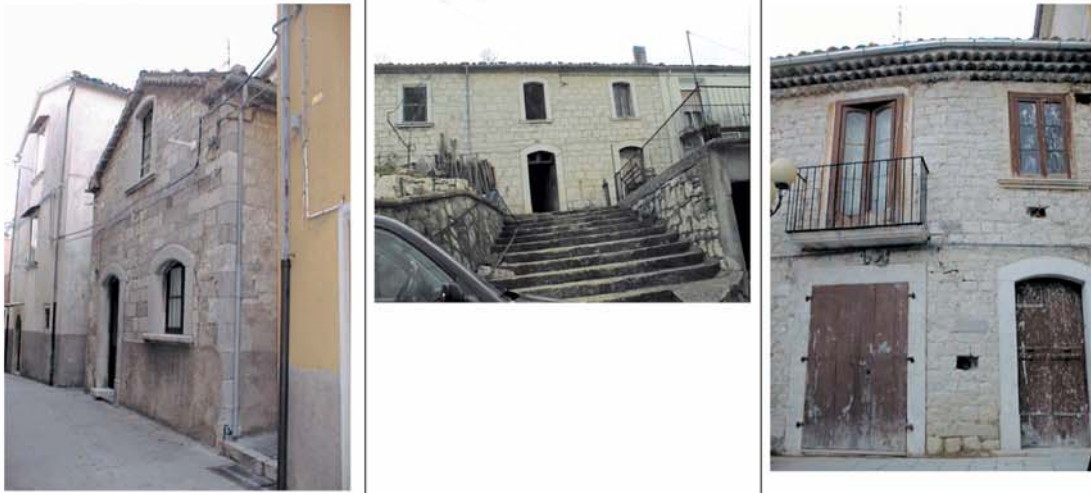
Fig. 3.2.4.38 Scheda di rilevamento delle caratteristiche delle strutture murarie

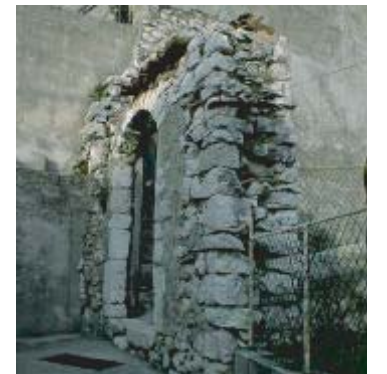
<p>Tipologia C3 – Colle D’Anchise 1</p> <p>muratura di pietra sbazzata di cattiva qualità in presenza di irregolarità</p> <p>Elementi costitutivi :pietre calcaree di pezzature regolari leggermente sbazzate di dimensioni medie</p> <p>Malta: calce aerea con funzione di allettamento in pessime condizioni</p> <p>Posa in opera degli elementi: orizzontale con apparecchiatura a corsi irregolari con zeppe in pietra e assenza di ricorsi e listatura</p> <p>Sezione trasversale : due paramenti accostati con sezione di 80 cm</p> <p>Intonaco: assente</p> <p>Collegamenti: ammorsamento scadente nei martelli con angolate di dimensioni maggiori alla muratura</p> <p>Interventi alle murature: nessuno</p>	 
<p>Tipologia D1 - Roccamandolfi 6</p> <p>muratura di pietra sbazzata con spigoli , mazzette e/o ricorsi in pietra squadrata</p> <p>Elementi costitutivi: Calcaree con lavorazione a spigoli finiti di dimensioni medie</p> <p>Malta:cementizia con funzione di allettamento in cattive condizioni</p> <p>Posa in opera degli elementi : casuale con apparecchiatura disordinata con zeppe in pietra e assenza di ricorsi e listatura</p> <p>Sezione trasversale: due paramenti accostati con sezione di 80 cm</p> <p>Intonaco: assente</p> <p>Collegamenti: con ammorsamento scadente e angolate con blocchi di dimensioni analoghe alla muratura</p> <p>Interventi alle murature: nessuno</p>

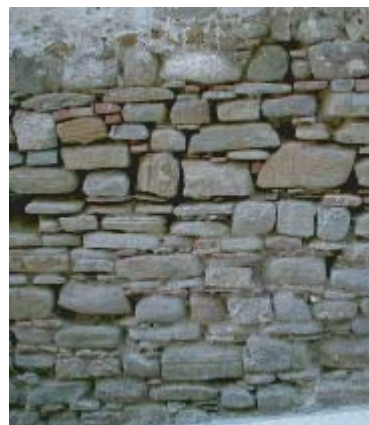
Collegamenti: efficaci nei martelli con angolate con blocchi di dimensioni analoghe alla muratura

Interventi alle murature: nessuno

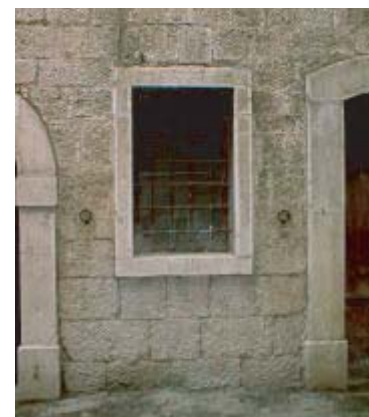
**Tipologia G - Frosolone 5****muratura in pietra squadrata**

Elementi costitutivi: Calcareae squadrato di dimensioni medie

Collegamenti: efficaci nei martelli con angolate con blocchi di dimensioni analoghe alla muratura

Interventi alle murature: nessuno

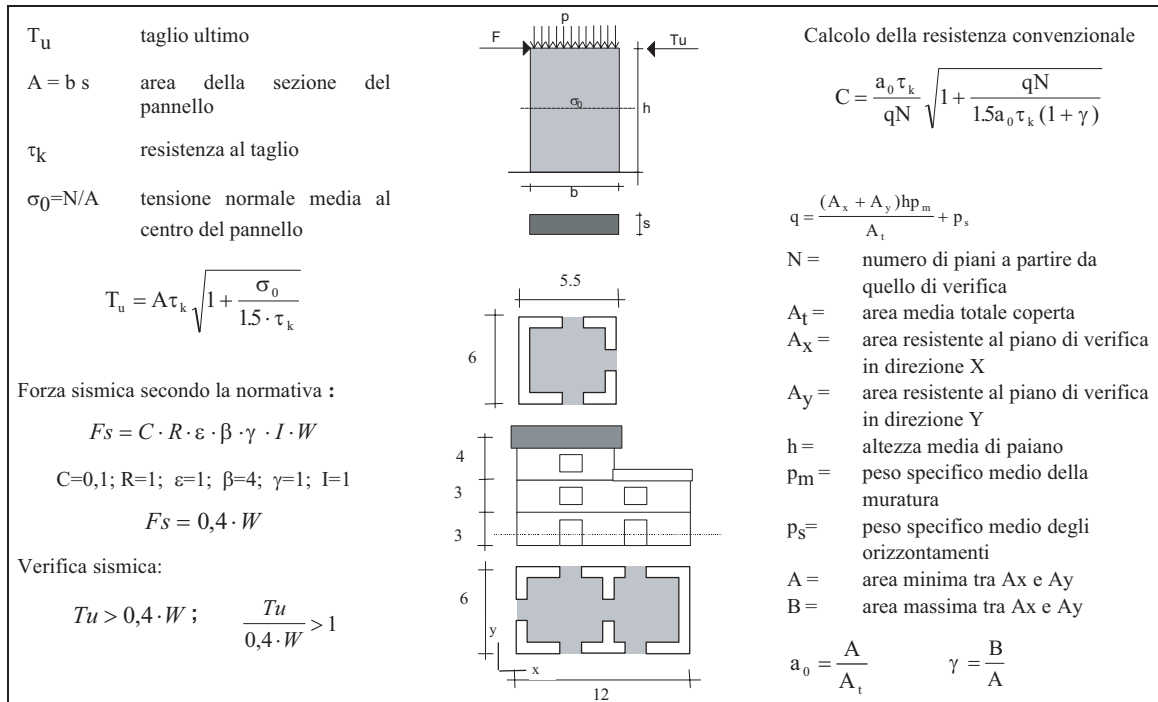
Fig. 3.2.4.47 Calcolo della Resistenza convenzionale (Parametro 3) della scheda GNDT di 2° livello

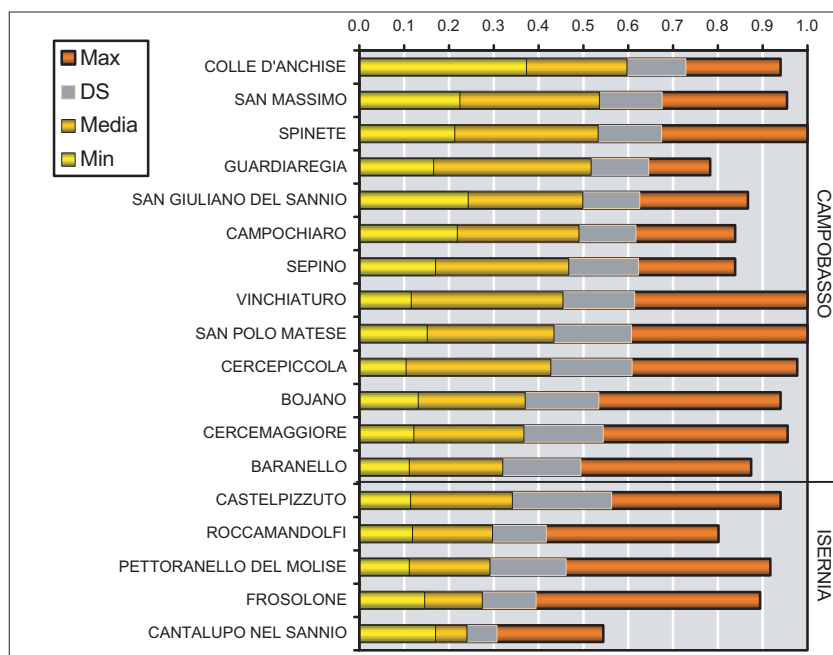
Fig. 3.2.4.69 Valori minimo, medio, massimo e deviazioni standard (DS) dell'indice di danno nei comuni rilevati per eventi di intensità I=9 MCS. I dati sono ordinati per valori decrescenti del valor medio e raggruppati per le due provincie

Considerando i valori di intensità attesi I=7 e I=9 sono stati valutati valori statistici degli indici di danno degli edifici rilevati nei 18 centri, rappresentati nei grafici a barre orizzontali delle figure 3.2.4.68 e 69. Nel primo caso il danneggiamento medio maggiorato di una DS supera il valore 0.2 ed i massimi superano in alcuni casi 0.3; nel secondo caso, con I=9, il danno medio è compreso tra 0.25 e 0.6 e tra 0.31 e 0.73 con l'incremento di una DS; i massimi sono praticamente tutti al di sopra di 0.8, con l'eccezione di Cantalupo nel Sannio con 0.55.
