4.1.6 – Il rilievo della vulnerabilità e del danno sismico alle chiese

La chiesa di S. Sebastiano

La chiesa di S. Giacomo (Santuario di S.Liberato)

Il rilievo della vulnerabilità e del danno per le chiese di S.Giacomo e S.Sebastiano

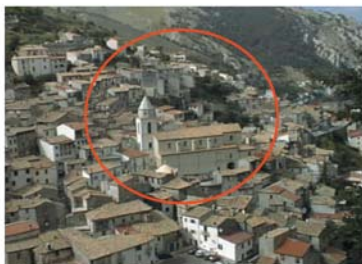
Chiesa di S.Giacomo

Il corpo di fabbrica è inserito nel contesto urbano sulla piazza principale del centro storico collegata da un arcone in muratura a Palazzo Pignatelli in una posizione geomorfologica di pendio fondata su roccia calcarea la chiesa è stata ristrutturata dopo il terremoto del 1984, lo stato di manutenzione è discreto e l'utilizzazione è quotidiana. La pianta è a navata unica, con 8 cappelle laterali, abside e arco trionfale; le volte dell'aula e dell'aula sono a botte e in pietra con funzione strutturale. La torre campanaria alta circa 20 m ha forma quadrata è posizionata sul lato della facciata principale

Vulnerabilità: Assenza di catene longitudinali e di controventi di falda per contrastare i meccanismi di ribaltamento della facciata; aumento del peso originario della volte e della copertura a seguito degli interventi di consolidamento, interazione tra la torre campanaria e la chiesa e cella campanaria con copertura pesante; si segnala inoltre la possibilità di effetti di amplificazione al suolo per la posizione di pendio su roccia Indice di vulnerabilità : meccanismi possibili 17 , vulnerabilità rilevate n.10 ,Iv =0,44

campanile

facciata

navata

- inserimento di catene longitudinali e trasversali ;
- inserimenti di controventi di falda tra la volta e il timpano nella facciate anteriore e posteriore;
- realizzazione di un giunto tra la chiesa e la torre campanaria;
- consolidamento della muratura sottostante il cordolo di copertura.

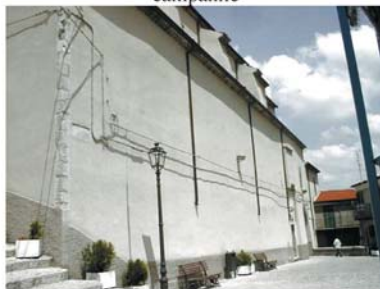
facciata laterale

cappella laterale

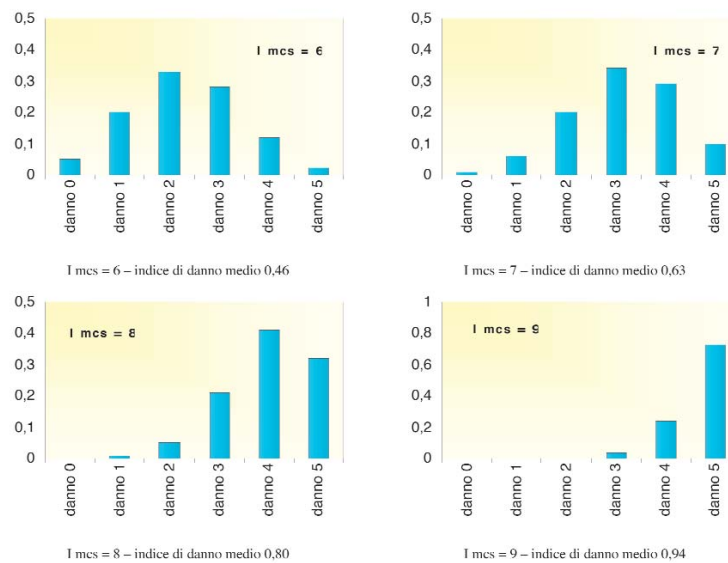
Figura 4.1.5.2 - Matrici di probabilità del danno strutturale per la Chiesa di S. Giacomo

La vulnerabilità si presenta elevata per entrambe le chiese ($I_v > 0.4$) e risulta essere maggiore per la chiesa di S. Sebastiano ($I_v = 0.50$) rispetto a quella di S. Giacomo ($I_v = 0.44$) consolidata a seguito del terremoto del 1984; il danno atteso per $I \leq VI$ MKS è trascurabile per S. Giacomo e medio per S. Sebastiano; per intensità maggiori ($I \leq IX$ MKS) è previsto un danneggiamento grave ($I_d = 0.47$) per S. Giacomo e molto grave ($I_d = 0.76$) per S. Sebastiano.

Per la chiesa di S. Giacomo è stata rilevata una vulnerabilità residua presente dopo l'intervento di riparazione post-terremoto 1984 presente nel macroelemento facciata per la mancanza di catene longitudinali e per la interazione con la torre e nelle strutture di copertura per l'aumento del peso originario dopo l'intervento di riparazione.

Comune	Denominazione	$I_d - I_{mcs V}$	$I_d - I_{mcs VI}$	$I_d - I_{mcs VII}$	$I_d - I_{mcs VIII}$	$I_d - I_{mcs IX}$
ROCCAMANDOLFI	SAN GIACOMO	0.06	0.13	0.23	0.35	0.47
ROCCAMANDOLFI	SAN SEBASTIANO	0.17	0.30	0.45	0.61	0.76
