1.3 APPLICAZIONI DELLE PROCEDURE D'INDAGINE SU EDIFICI IN ZONA SISMICA

1.3.1 Edifici della Lunigiana e della Garfagnana

1.3.2 Montesanto, Sellano, Roccanolfi

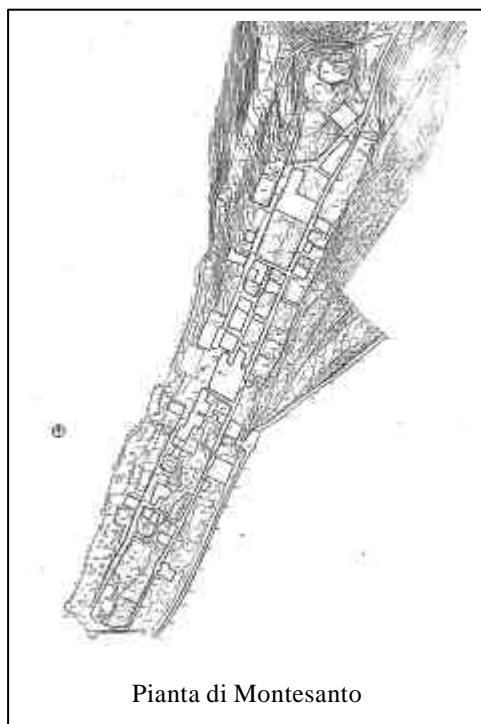
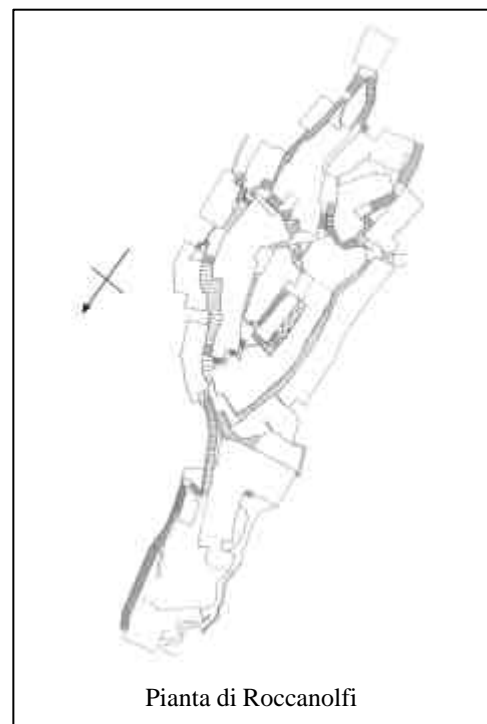
I due piccoli centri di Montesanto (in comune di Sellano) e di Roccanolfi (in comune di Preci) rappresentano per diversi motivi situazioni tipiche dei centri storici minori nelle aree colpite dal recente terremoto di Umbria e Marche; li caratterizza un impianto urbanistico molto omogeneo ma differente nei due casi, così come sono diverse le caratteristiche costruttive degli edifici che li compongono e lo stato di danno causato dal terremoto recente.

Dal punto di vista strutturale, differenti sono gli interventi di riparazione/rinforzo effettuati dopo il terremoto del 1979. Questi due centri si prestano quindi allo svolgimento di uno studio interdisciplinare che, oltre a fornire risultati utili a supporto del loro futuro recupero, rappresenterebbe una ricerca pilota a carattere metodologico.
