## **APPENDICE 1**

### **PRIMO ESEMPIO DI SCHEDA PER LA RACCOLTA E LA VISUALIZZAZIONE DEI DATI**

<b>Marco</b>	8.2.2
	Località Marco, territorio di Serravalle (m 161)	<b>16</b>

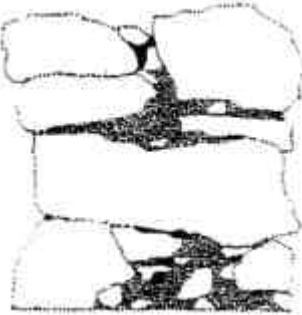
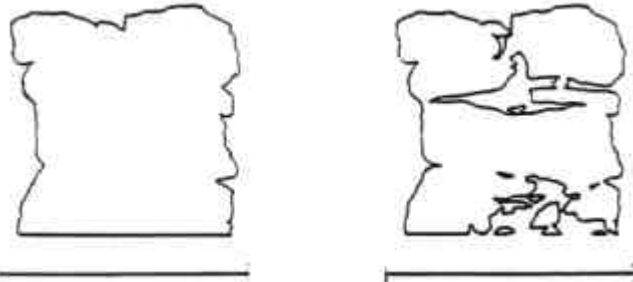
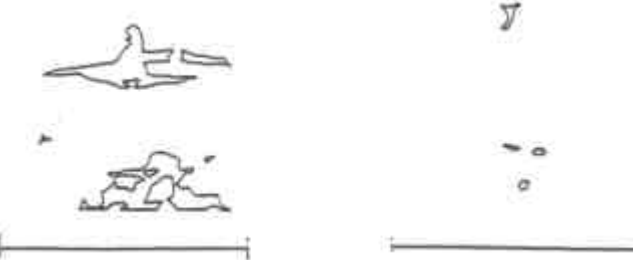
### Sezione muraria MRC1

OSSERVAZIONI: appartiene al muro perimetrale rivolto a est e parzialmente crollato; il suo spessore è di circa 40 cm. Non sembra che le pietre, di media dimensione, siano state lavorate. La sezione presenta alcune zeppe di riempimento poste verticalmente con lo scopo di occludere gli spazi tra i blocchi che la compongono. E' costituita da due paramenti e il collegamento tra i due è garantito da un diatono: non sono presenti tracce di intonaco. La malta di calce con cui è stata eseguita la sezione, si trova in uno stato di generale degrado. I vuoti sono poco frequenti e di media dimensione.

Pietre 86,9280%	Malta 12,1855%	Vuoti 0,8865%
