3.3.4 – **Vulnerabilità e meccanismi di danno nelle chiese a navata unica**

S. Podestà, A. Lemme

LA CHIESA DI S.MARIA DEL PARCO A BOIANO

LA CHIESA DI S. FRANCESCO AD AGNONE

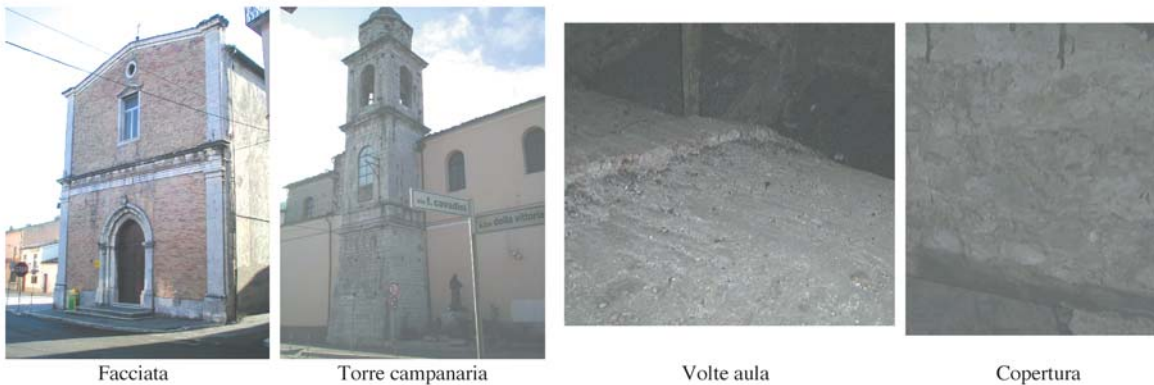
Assenza in facciata di catene longitudinali e di un collegamento tra il timpano e la copertura (necessari a contrastare i meccanismi di ribaltamento della facciata), assenza di catene trasversali e di contrafforti in corrispondenza degli arconi, assenza di catene e cerchiature nella zona absidale; in facciata la cortina in mattoni non è ammorsata alla muratura in pietra, in copertura sono presenti capriate lignee in pessime condizioni e la volta a botte è spingente sulle pareti laterali; nella parte bassa della torre campanaria è visibile un allargamento dei giunti della muratura squadrata e sono assenti catene.

Catene sono invece presenti nella parte centrale e nelle celle campanarie; sono presenti due celle campanarie con copertura pesante; sono possibili effetti al suolo dovuti alla variazione del regime idraulico del terreno in quanto il livello di falda si trova a pochi cm al di sotto del piano di campagna e in estate subisce notevoli escursioni.

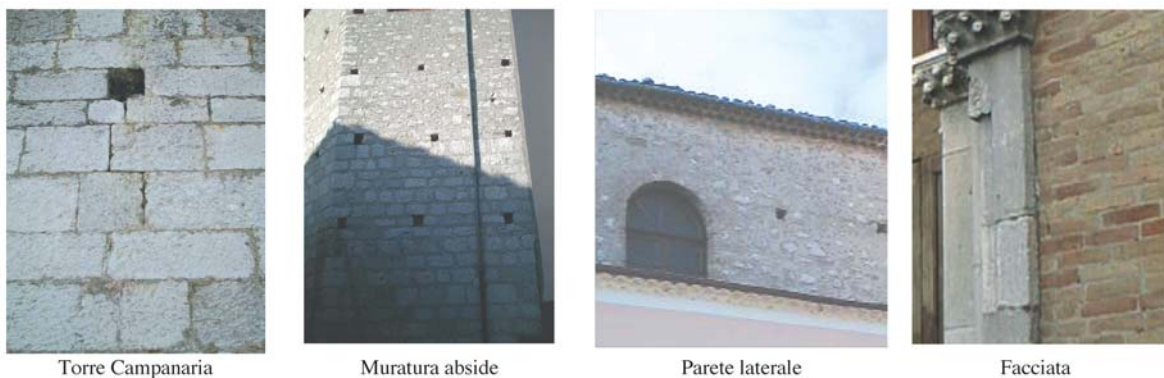
Sono presenti lesioni verticali sul lato sinistro nella parte alta della facciata e nella parete al di sopra l'arco trionfale dovute alla rotazione delle pareti laterali a causa della spinta esercitata dalla volta.

Le lesioni sono visibili anche all'esterno nella parte alta della facciata. Sconnessioni e lesioni sono presenti in corrispondenza degli alloggi delle capriate nelle pareti laterali, in copertura è presente uno stato generale di degrado e si evidenzia una carenza nei collegamenti tra le pareti.

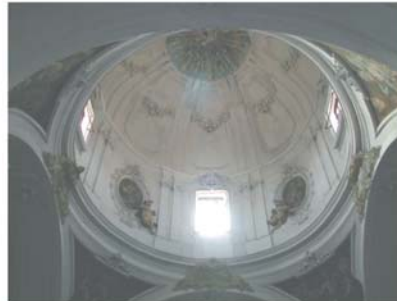
Facciata

Lesioni capillari in chiave agli arconi dell'aula, nella cupola e sul timpano della facciata.

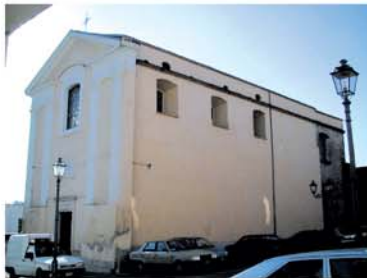
Facciata e prospetto laterale

- assenza di catene longitudinali;
- assenza di collegamento tra il timpano e la copertura;
- indebolimento della sommità della facciata per la presenza di una apertura;
- assenza di catene trasversali e contrafforti in corrispondenza di tutti gli archi;
- assenza di catene longitudinali nella zona absidale;
- aumento del peso originario delle volte e della copertura.
