GRUPPO NAZIONALE PER LA DIFESA DAI TERREMOTI
PROGRAMMA QUADRO 2000-2002

**ANALISI DI SCENARIO NELLA LIGURIA OCCIDENTALE E
SOLUZIONI PER LA CONSERVAZIONE DEI CENTRI STORICI**

Attività condotta nel 1° anno

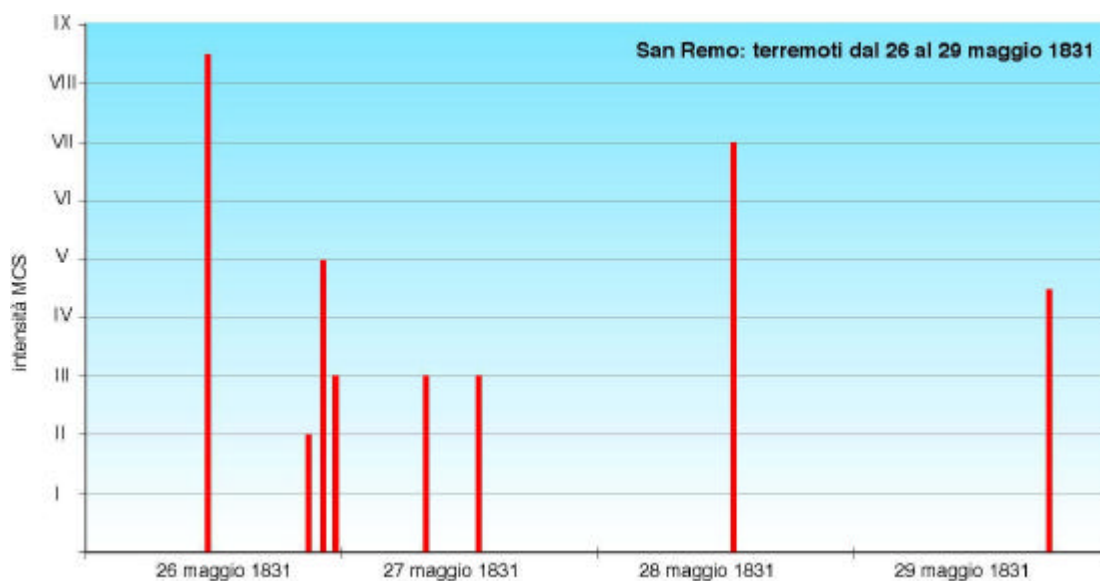
Figura 0.1. Sequenza delle scosse nei tre giorni successivi al 26 maggio 1931.

analisi sono sintetizzati nei due grafici di figura 0.1 e 0.2: la prima rappresenta le scosse sentite e descritte dalle fonti nei giorni 26-29 maggio 1831; la figura 0.2 quelle sentite nell'arco temporale 9 giugno 1831-30 gennaio 1832.

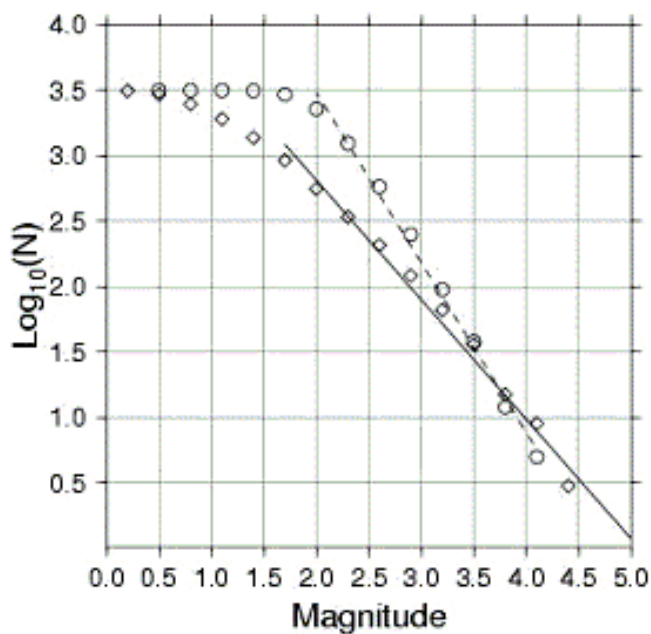
Figura 4.2. Relazioni Magnitudo/frequenza dei terremoti: Confronto fra i risultati ottenuti utilizzando Md (cerchi vuoti) e MI (losanghe). La Figura in alto è relativa a tutto il catalogo (1996-2000) per l'Italia Nord Occidentale. Il grafico più basso è relativo alle Alpi Occidentali e Liguria Occidentale.

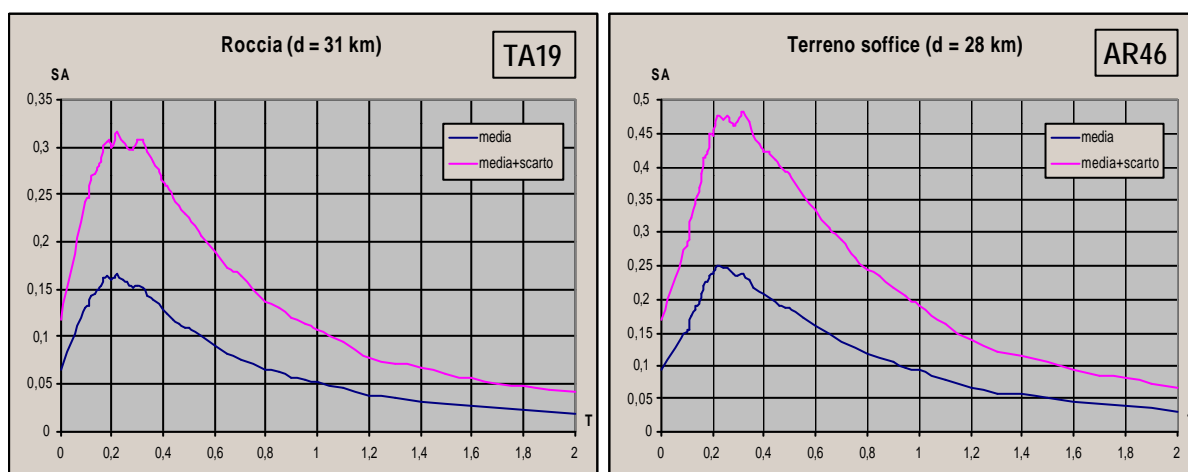
Figura 2.3. Spettri di accelerazione (Ambraseys, 1996) per i due siti strumentati evidenziati in figura 2.2.

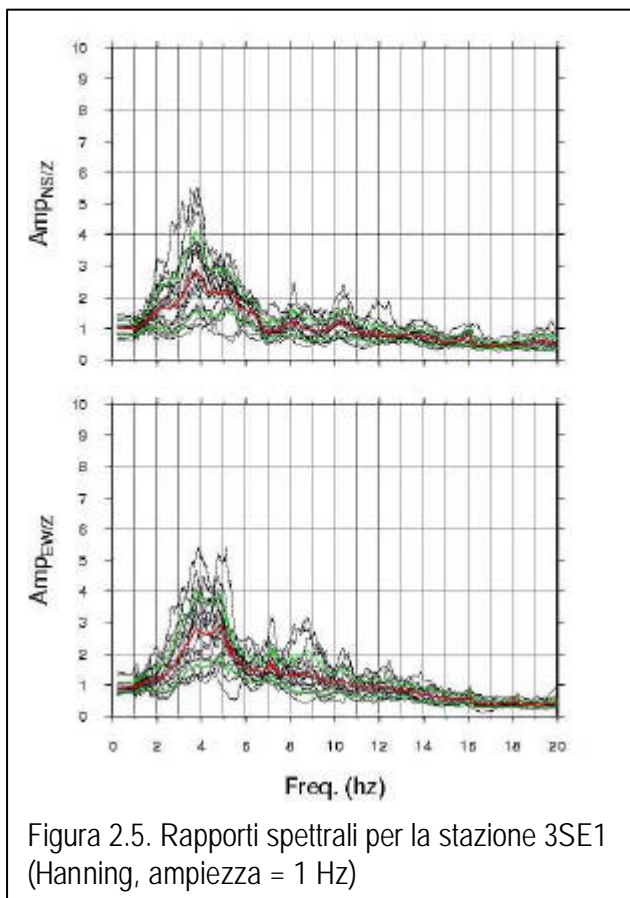
Figura 2.5. Rapporti spettrali per la stazione 3SE1 (Hanning, ampiezza = 1 Hz)

In particolare, la procedura di Hanning è stata applicata scegliendo un'ampiezza della finestra di "smoothing" pari a 1Hz, mentre per la procedura di Konno-Ohmachi è stato utilizzato un valore di b pari a 20. Un esempio dei risultati ottenuti attraverso l'elaborazione del rumore sismico è riportato in figura 2.5 dove vengono mostrati i rapporti spettrali per la stazione 3SE1.

In tale figura la curva media è riportata in rosso mentre i limiti corrispondenti a $\pm 3\sigma$ sono riportati in verde. Questi rapporti spettrali sono stati effettuati su registrazioni acquisite a ridosso dell'argine sinistro del Torrente Argentina in un'area il cui i terreni superficiali sono costituiti da alluvioni di fondo valle e delle pianure più estese appartenenti al Quaternario. La funzione di amplificazione mostra un andamento pressoché piatto nell'intervallo di frequenze 0,2-2 Hz, mentre mostra un picco di amplificazione di valore massimo 3 tra 2,2-5 Hz. Non si notano differenze significative tra la componente NS/Z e quella EW/Z.

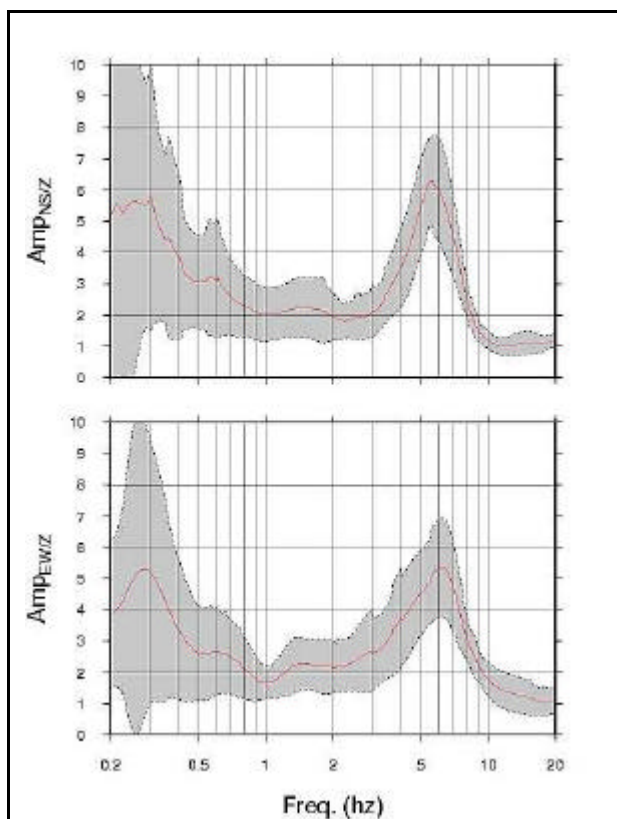
Figura 2.8. Rapporti spettrali per la stazione CA10 (Konno e Ohmachi $b = 20$).

Per alcune stazioni sono stati individuati comportamenti anomali di difficile interpretazione. In particolare, per frequenze inferiori ad 1 Hz, sono stati osservati rapporti di amplificazione estremamente elevati (>10) non associati a dei picchi di risonanza ben definiti. Inoltre, considerando i dati geologico-geotecnici relativi alla Valle Argentina, tali frequenze di amplificazione appaiono difficilmente giustificabili dal punto di vista sismologico. Un esempio di tale comportamento è visibile in figura 2.8.

In figura 2.9 sono riportati i risultati relativi alla stazione AR26: la posizione di tale stazione è coincidente con la posizione della stazione CA10 (figura 2.8). In particolare la registrazione della stazione AR26 è stata eseguita in giorni successivi in condizioni di tempo sereno e con poco vento, a differenza della stazione CA10 che è stata acquisita in una giornata ventosa e di pioggia. Si può notare che l'andamento dei rapporti spettrali resta sostanzialmente invariato per frequenze maggiori di 2 Hz: nel caso di AR26 si assiste ad una diminuzione l'amplificazione relativa al picco principale di risonanza e ad una diminuzione della dispersione statistica delle curve. Per frequenze minori di 2 Hz si ha un cambiamento sostanziale: nel caso di AR26 si assiste alla scomparsa completa dei valori elevati di amplificazione e l'andamento dei rapporti spettrali nell'intervallo di frequenze 0.2-1-0 Hz assume un andamento circa costante pari ad uno.

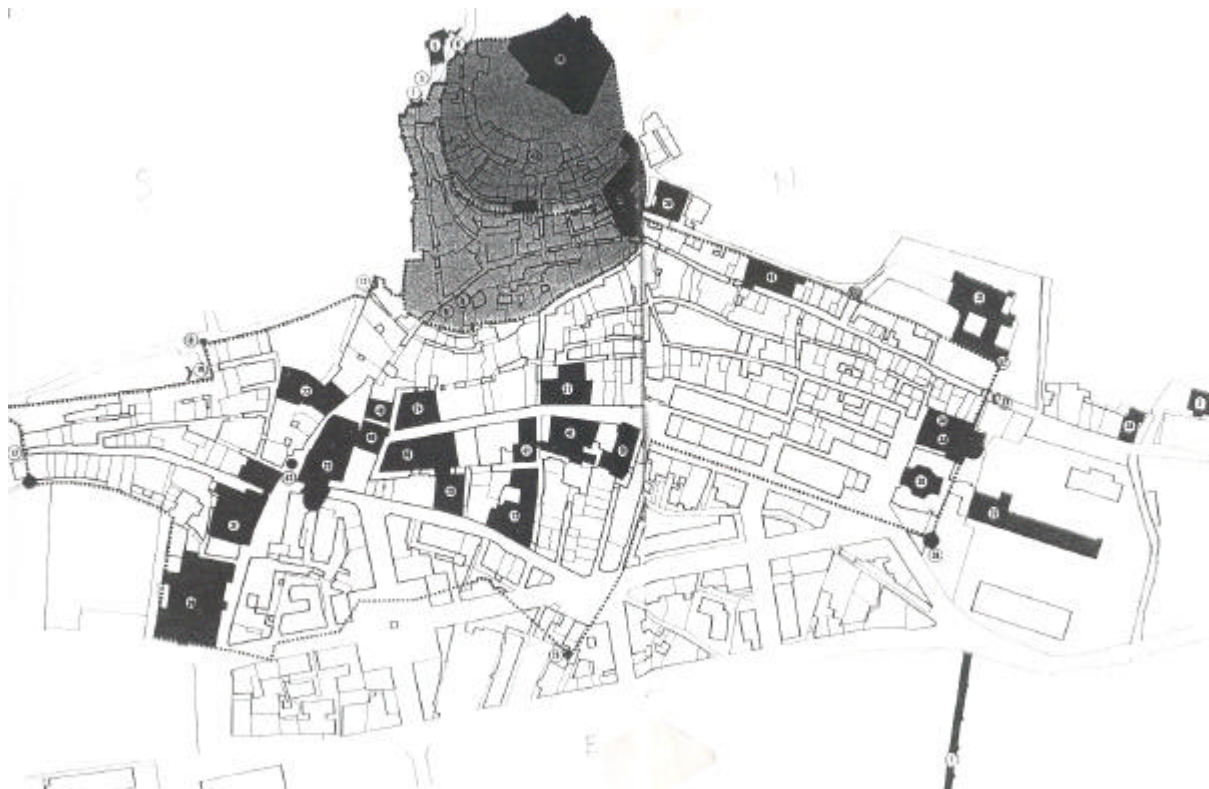
Figura 4.4.1. Planimetria di Taggia: individuazione delle cerchie murarie.

La storia del borgo è legata alla lunga colonizzazione benedettina protrattasi fino all'avvento dei marchesi Clavesana prima e della Repubblica Genovese poi. Le varie fasi di espansione del borgo sono sottolineate dall'edificazione di nuove cinte murarie; come risulta dalla documentazione storica esse furono edificate a diverse riprese. La prima cerchia di mura risale al X- XI sec. danneggiata per rappresaglia dai genovesi nel 1203 e poi ricostruita. Comprende l'Acropoli con le porte Soprana, Sottana e di Barbarasa. La seconda cerchia edificata tra l'XI e XII sec. includeva le case della parte di ponente (via san Dalmazzo) della porta di Barbarasa verso sud, risalendo poi il vallone di Santa Lucia fino alla porta Sottana. La terza cerchia di mura venne costruita fra il 1410 ed il 1554 con le torri Ciazzo, di Borgoratto (dell'Orso), Calligaria del pozzo (o Gombo), del Ponte (Figura 4.4.1).

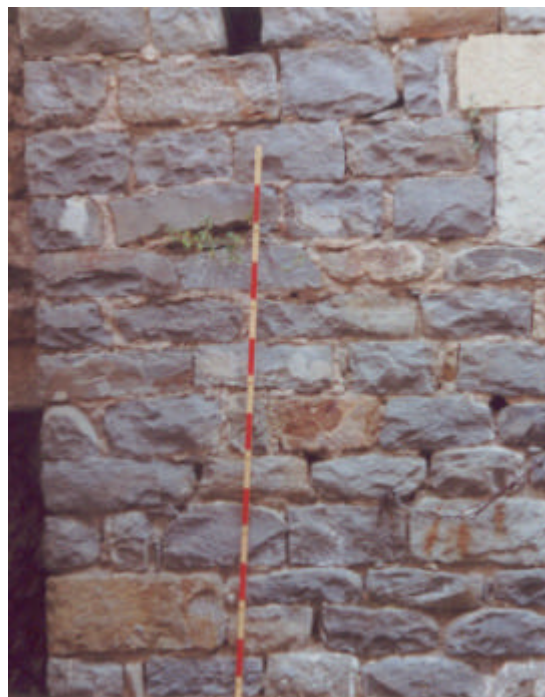
Figura 4.1.2. Tessitura muraria a corsi regolari

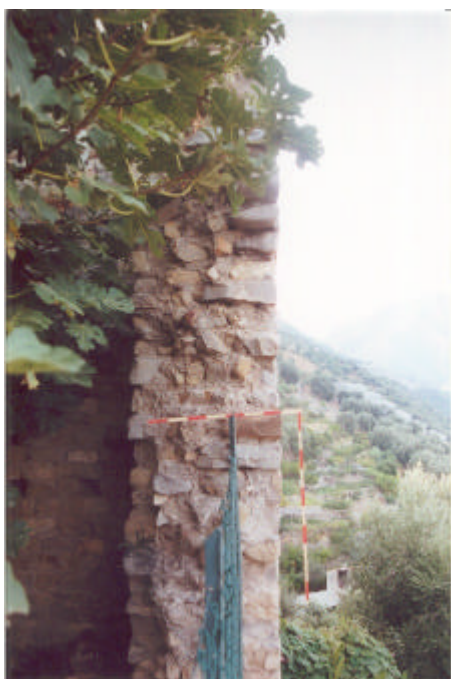
Figura 4.1.3. Sezione a due paramenti.

In tre casi è stato possibile comparare la tipologia del paramento murario esterno con la sezione relativa ed il corrispondente paramento interno. In due di essi la sezione si presenta prevalentemente a due paramenti con giunto interno costituito da ciottoli e schegge in pietra di varie dimensioni, frammista a malta (Figura 4.1.3). Nel terzo caso il riempimento interno della sezione assume l'aspetto e le dimensioni di un terzo paramento. Il paramento interno presenta una tessitura meno regolare ed omogenea ed i conci sono di dimensioni più piccole (10 - 15 cm), e di forma più irregolare (Figura 4.1.4).

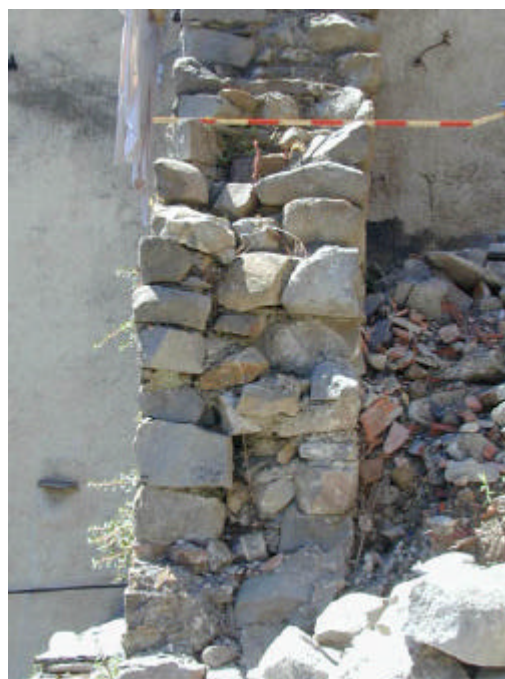
Figura 4.1.4. Sezione a tre paramenti.

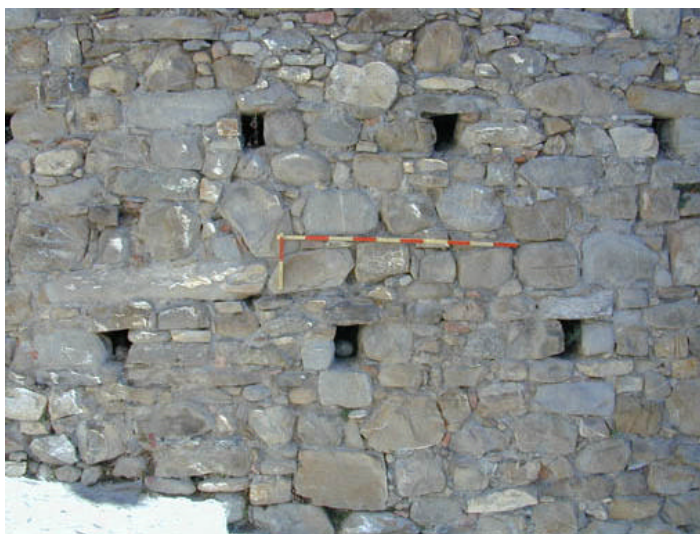
Figura 4.1.5. Tessitura muraria a corsi suborizzontali.

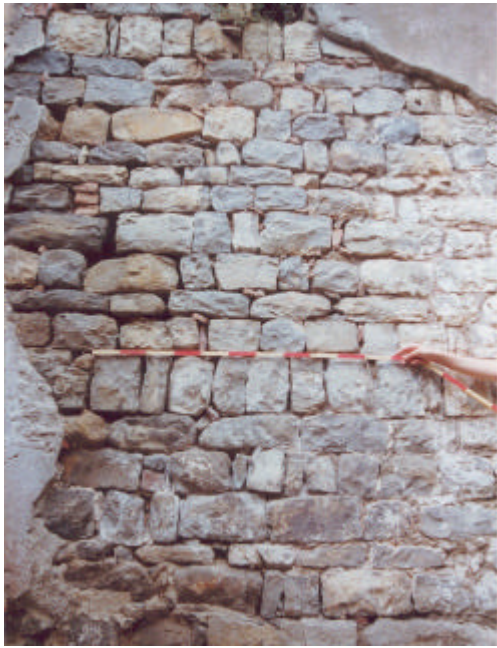
Figura 4.1.6. Corsi suborizzontali con ricorsi.

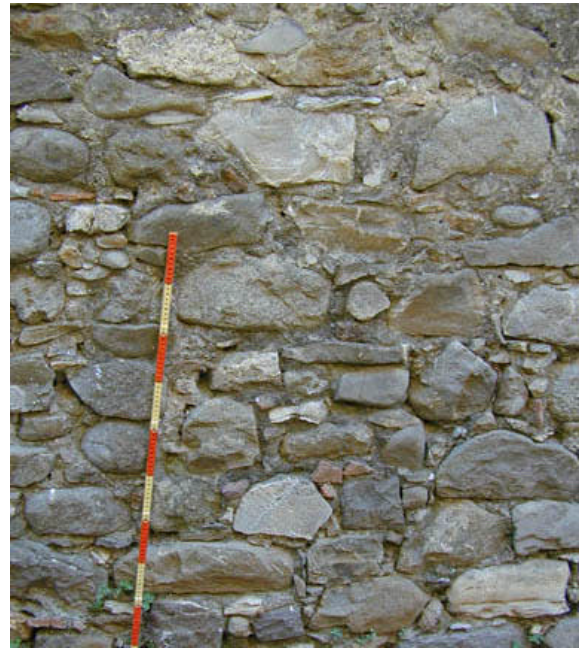
Figura 4.1.7. Tessitura muraria a corsi irregolari.

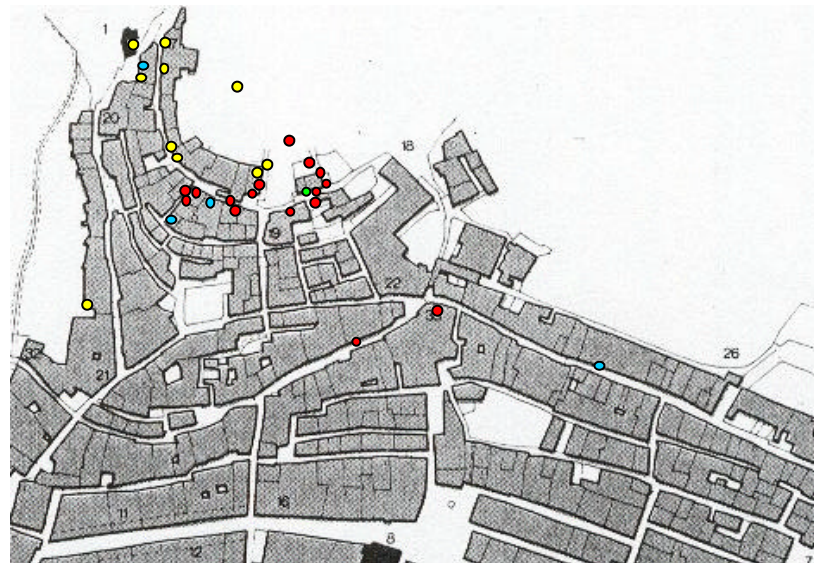
Figura 4.1.8. Distribuzione delle tipologie murarie rilevate.

Nella figura 4.1.8 riportiamo la collocazione delle tipologie all'interno del centro storico di Taggia.

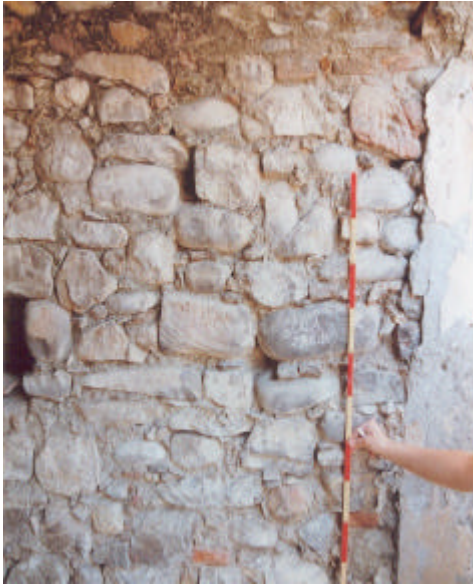
Figura 4.1.12. Esempio di tessitura muraria all'interno del convento.

Attualmente si sta tentando di mettere a confronto tali informazioni relative alle fasi aggregative con quelle che riguardano le tipologie costruttive rilevabili all'interno del complesso (Figura 4.1.12). Lo scopo è quello di ottenere una precisa conoscenza del complesso e dei suoi legami con le tipologie costruttive del centro abitato.

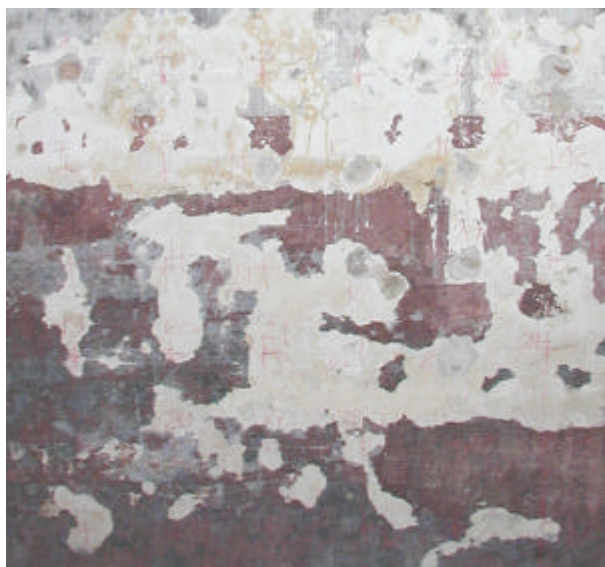
Figura 4.1.15. Sito di prova MT1.

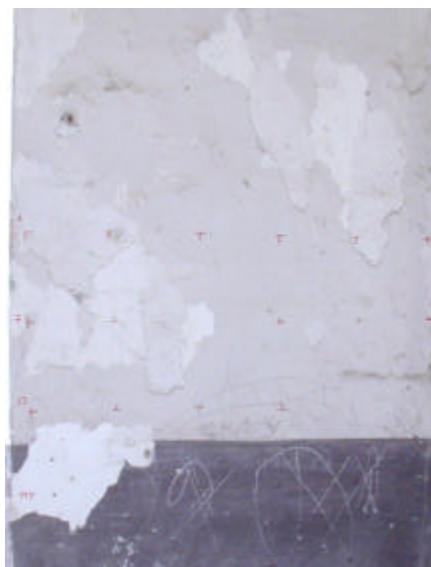
Figura 4.1.16. Sito di prova MT2.

Con la prova MT2 (Figure 4.1.16, 4.1.18) sono stati misurati valori delle velocità più uniformi e mediamente più bassi rispetto alla prova precedente compresi tra 460 e 1000 m/s (Tabella 4.1.1). In questo caso la superficie del muro conserva un rivestimento di intonaco ancora integro.

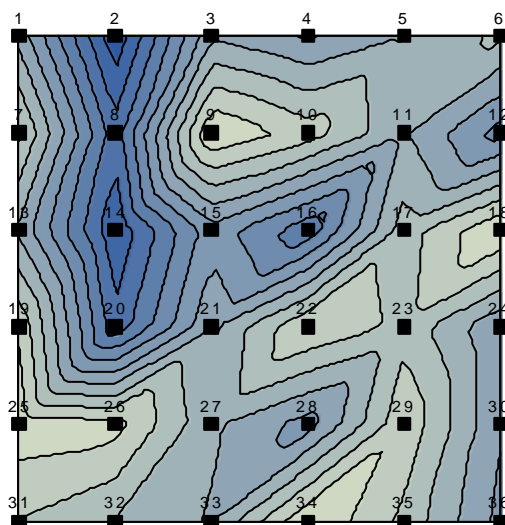
CONVENTO DELLA VISITAZIONE A TAGGIA (IM)
Indagini soniche per trasparenza: prova MT2
Spessore muratura: cm 61

CONVENTO DELLA VISITAZIONE a Taggia (IM)
Indagini soniche per trasparenza: prova MT1
Spessore muratura: cm 64

Figure 4.1.17 - 4.1.18. Rappresentazione in superficie della velocità sonica per le prove MT1 e MT2.

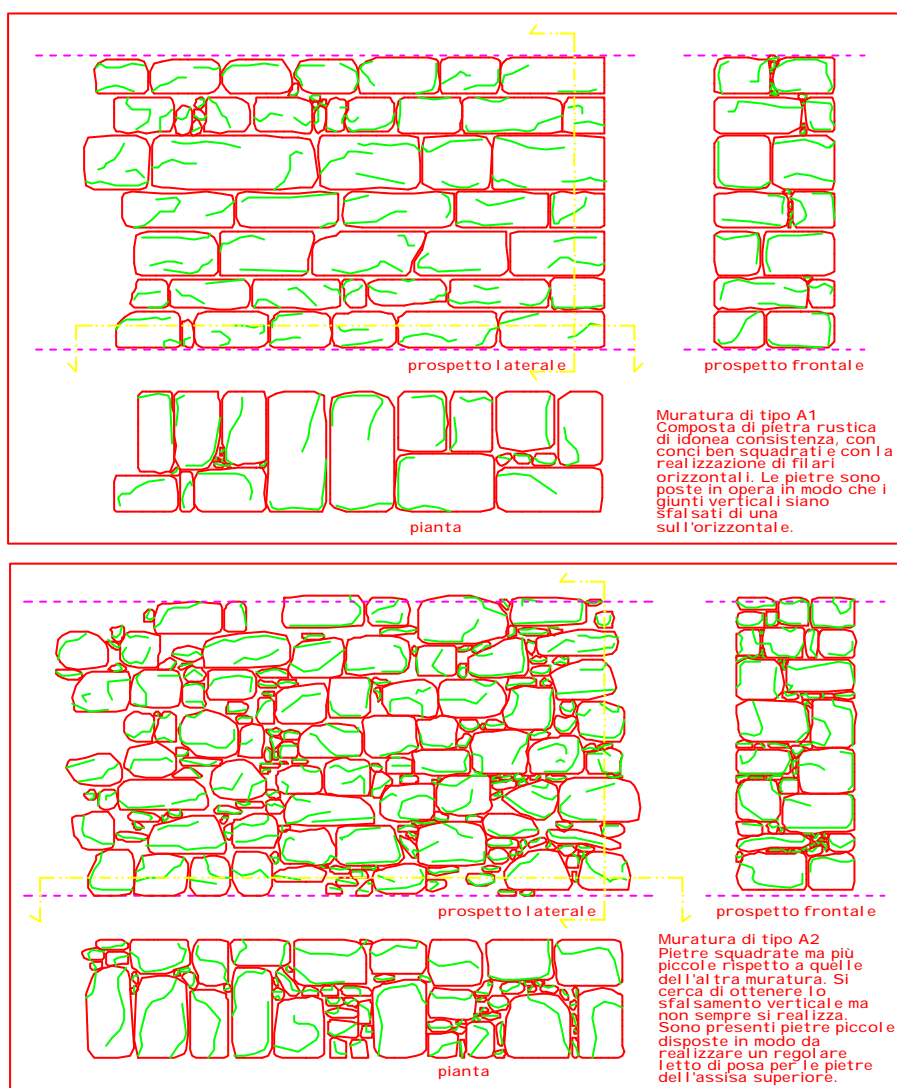
Figura 4.2.3. Rilievo dei tipi murari.

Il costruito post-cinquecentesco a sud della chiesa nel carruggio della chiesa, nel carruggio delle volte, in via Donetti evidenzia anch'esso strutture parietali decisamente povere in cui spesso la stessa orizzontalità dei ricorsi non è rispettata, tuttavia le sezioni di queste pareti, quando osservabili in forza dei crolli, mostrano una tessitura trasversale attenta, dove lunghe pietre irregolari prive di qualunque accento di sbazzatura attraversano $\frac{3}{4}$ dello spessore del muro a garantire la monoliticità di comportamento del complesso (Figura 4.2.3).

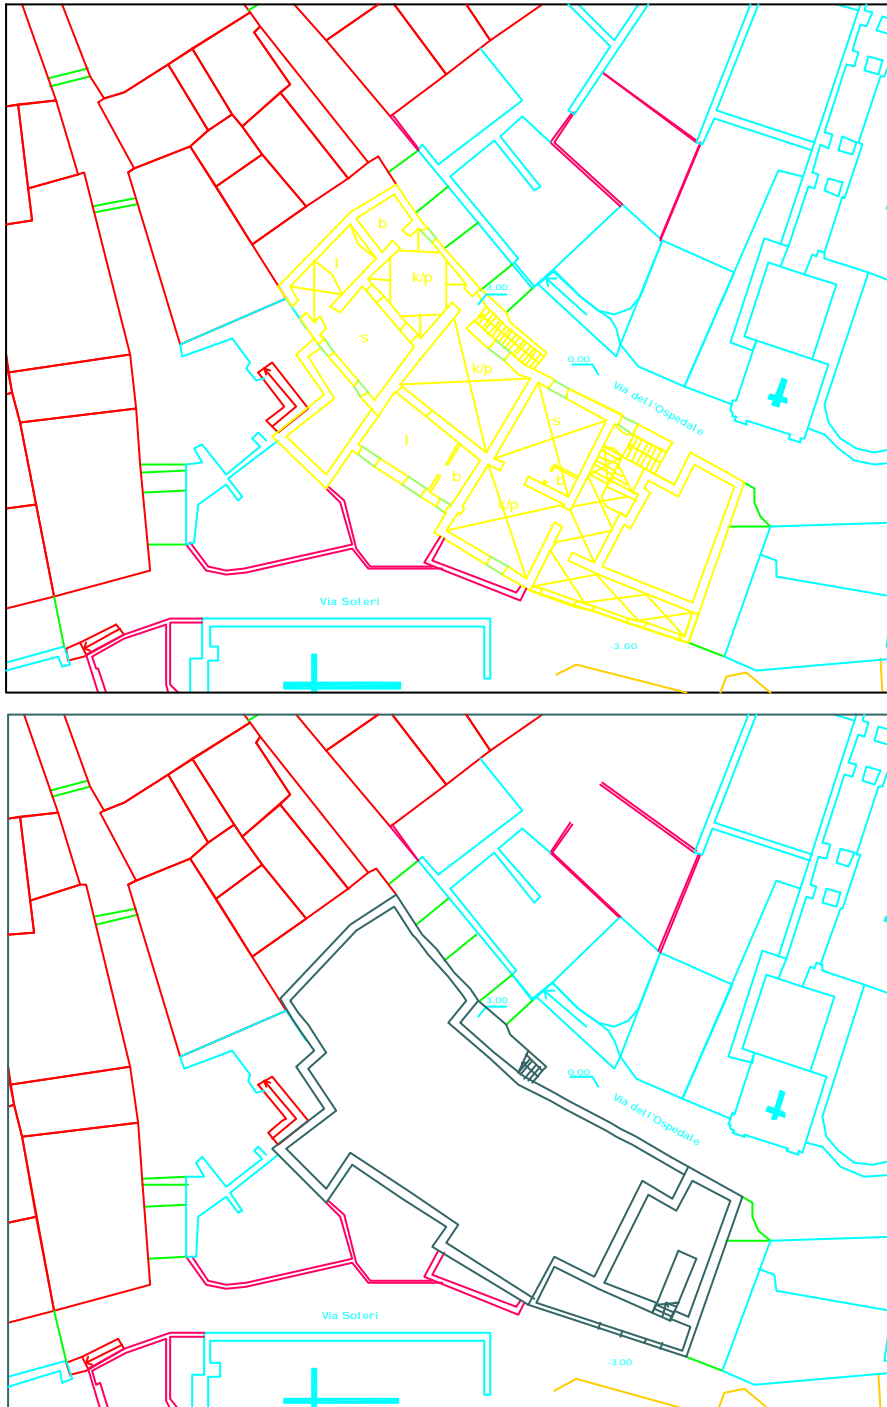
Figura 4.2.4. Rilievo di un comparto a Bus sana Vecchia.

Un comparto tra via Ospedale e via Donetti nella parte della stecca prospiciente l'Oratorio è in corso di rilevamento dettagliato per una più approfondita analisi nonché come test per le analisi meccaniche. Il fronte alto tre piani sul carruggio della chiesa presenta inconfondibili lesioni a X nello spartito sottofinestra, le cellule sono riattate e abitate tuttavia il fronte su via Donetti confina con ruderi appartenenti in origine agli stessi volumi abitati; su tali ruderi si affaccia uno stretto portico tamponato; l'edificio presenta ambienti voltati sino al terzo livello, con esigui spessori delle murature verticali di sostegno dell'ordine dei 50-60 cm; le volte hanno geometrie variate e complesse: si osserva in particolare una volta a vela su archi in mattoni, la volta stessa è costruita in mattoni dello spessore di una testa, impostati sui penacchi sferici e quindi con giaciture dei giunti orientate a 45 gradi rispetto ai lati dell'ambiente. Si notano inoltre segni di rifusioni ottocentesche con vani scala voltati di buona qualità architettonica evidentemente aggiunti alle cellule originarie sfruttando volumi appartenenti a cellule laterali acquisite in secondo tempo. A livello delle coperture si osservano ruderi che accennano a volumetrie mancanti allo stato presente, trasformate in terrazze. (Figura 4.2.4).

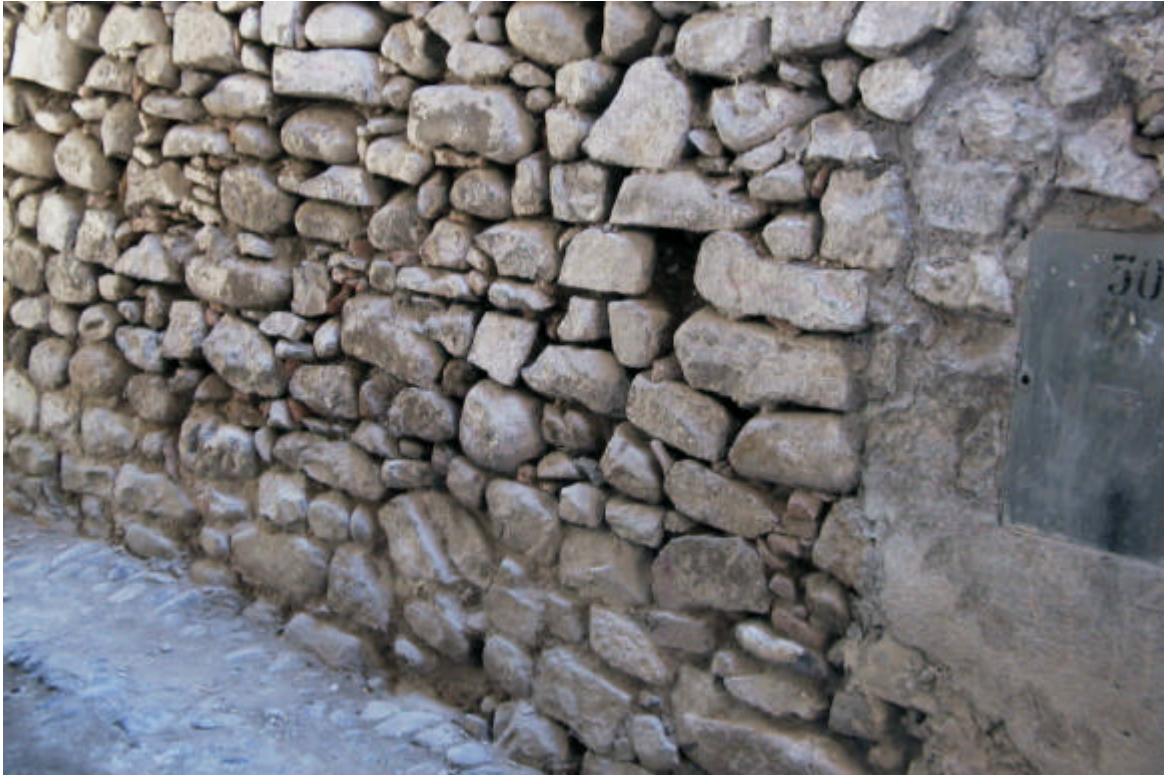
Figura 4.2.5. Taggia: paramento murario di scarsa qualità presso P.ta Barbarasa.

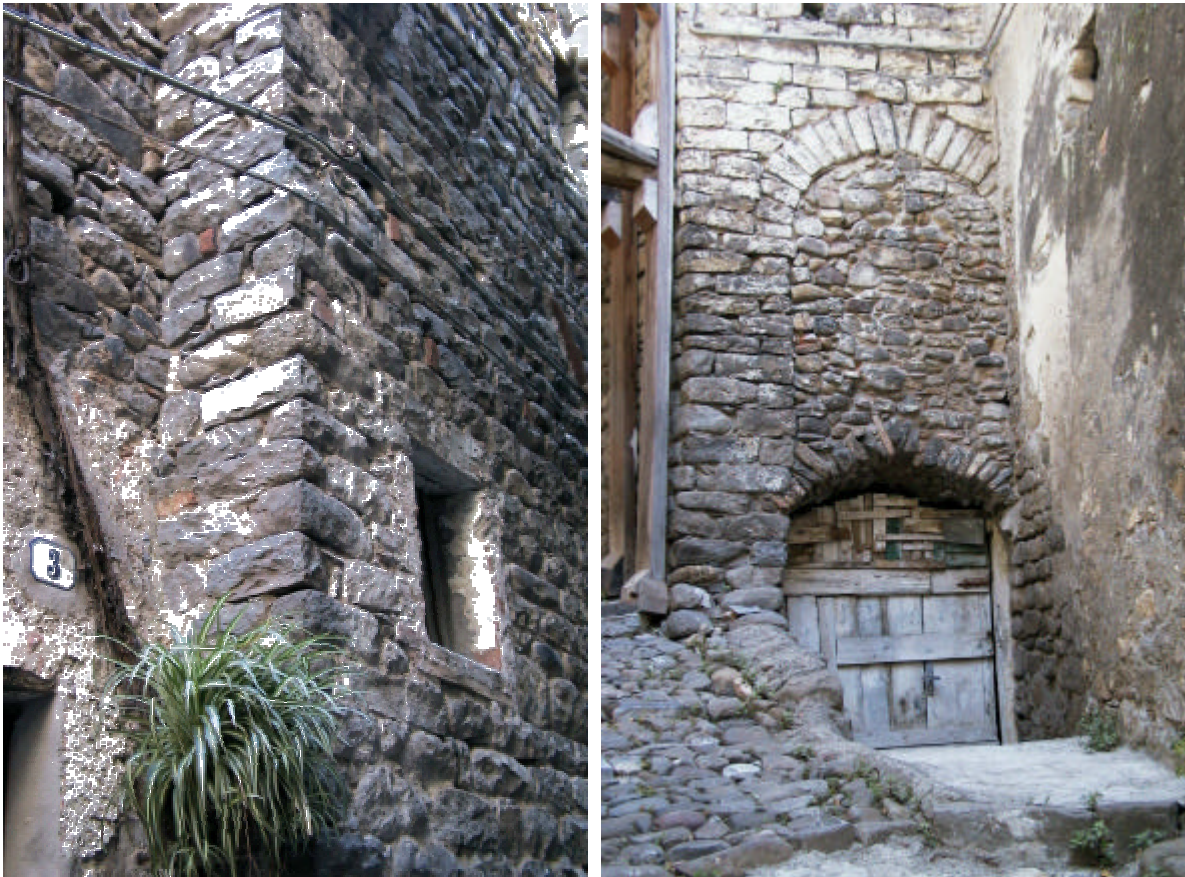
Figura 4.2.6. Taggia: murature di ottima tessitura squadrate o sbozzate.

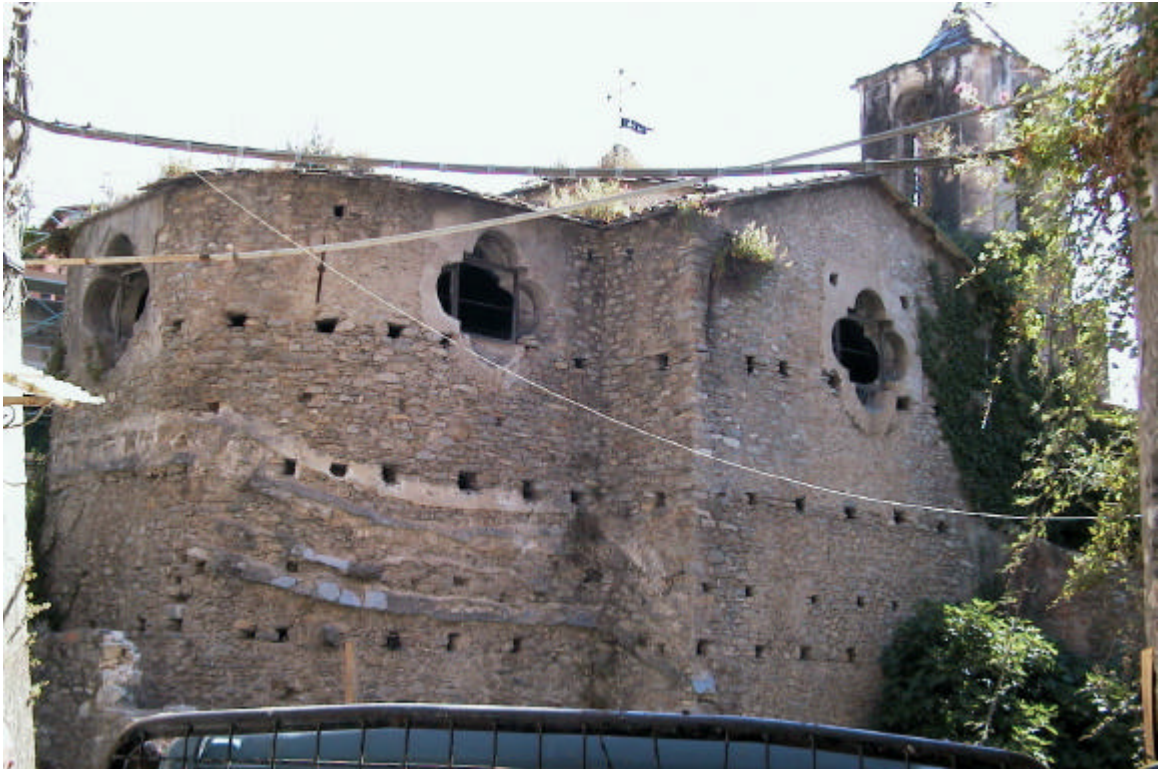
Figura 4.2.8. Taggia: muratura dell'abside di S. Teresa.

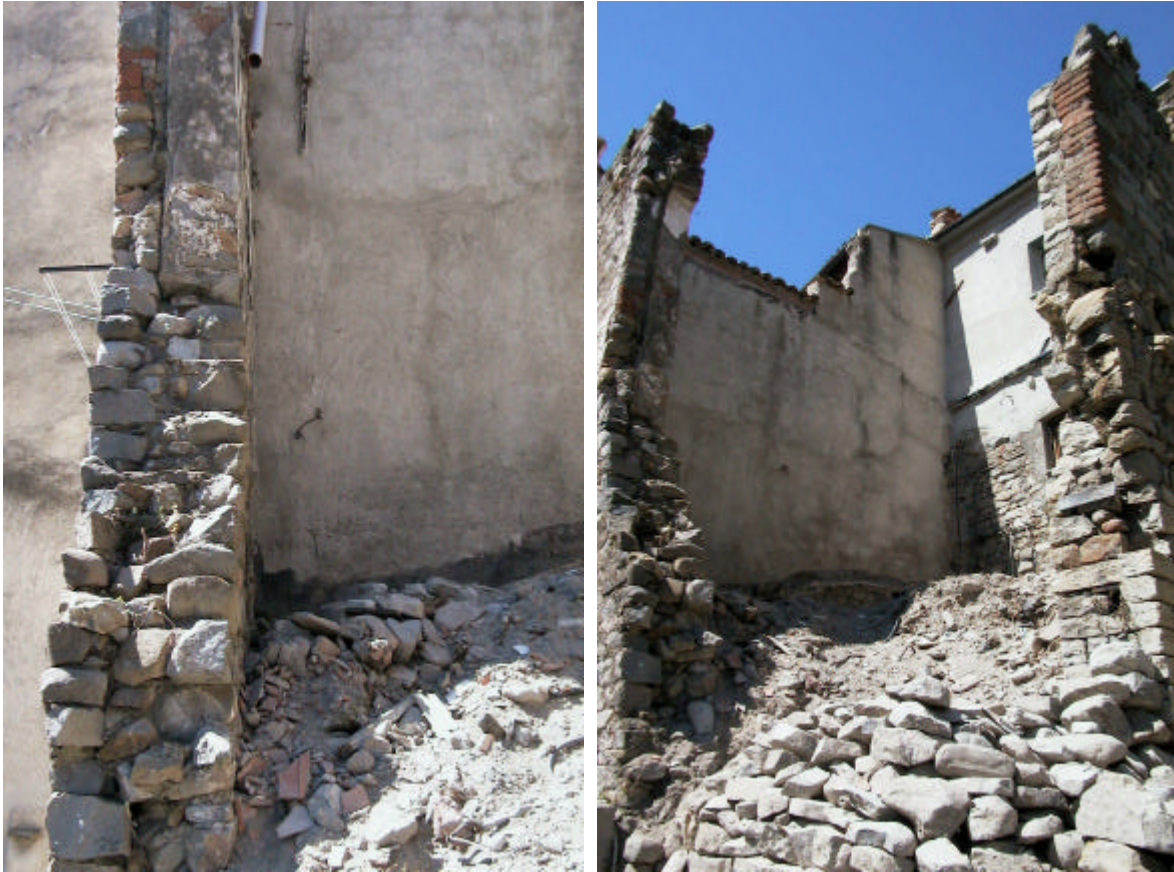
Figura 4.2.9. Taggia: qualità dell'ingranamento delle pietre presso la fontana medievale.

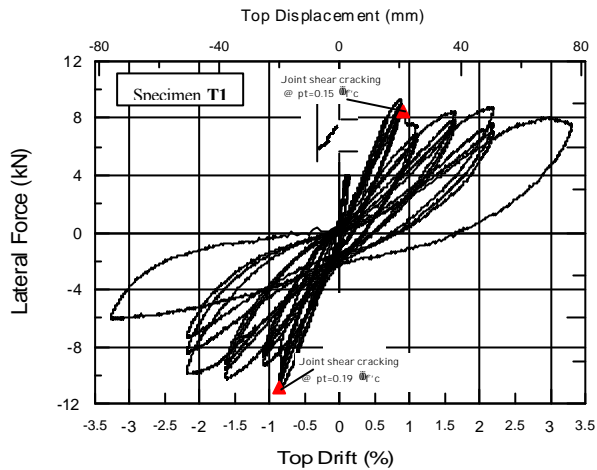
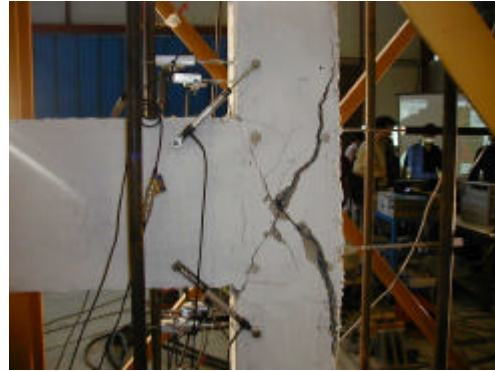
Figura 4.3.2. Comportamento sperimentale di un nodo trave-colonna con armature lisce.

I risultati di prove sperimentali su elementi nodo trave-colonna e su un telaio a tre piani (ultimate nel novembre 2000 e cofinanziate su altri fondi) sono stati utilizzati per fornire elementi utili sul ruolo dei meccanismi di danno dei pannelli di nodo sia per quanto riguarda la richiesta e la capacità di deformazione locale dei nodi, sia per quanto riguarda i possibili meccanismi globali di risposta associati al danneggiamento dei nodi stessi. In particolare sono stati evidenziati meccanismi di tipo ibrido particolarmente fragili, non contemplati in letteratura, associati a fenomeni di fessurazione del pannello nodale e allo scorrimento delle barre ancorate all'interno del nodo²¹. Lo studio del comportamento non lineare della zona nodale ha consentito di predisporre un modello numerico per l'analisi non lineare dinamica di telai multipiano tenendo conto della possibile rottura dei nodi. Il modello attualmente prevede l'introduzione di opportune "cerniere a taglio" che simulano la perdita di congruenza delle rotazioni conseguente alla rottura del nodo. Sono state eseguite alcune analisi dinamiche preliminari in assenza di degrado (cioè con resistenza finita del nodo ma comportamento non degradante) ed è attualmente allo studio lo sviluppo di un modello con degrado. Simulazioni numeriche di tipo parametrico consentiranno quindi di ottenere informazioni utili per la calibrazione del modello semplificato, da utilizzare per le analisi di scenario a scala urbana o territoriale.

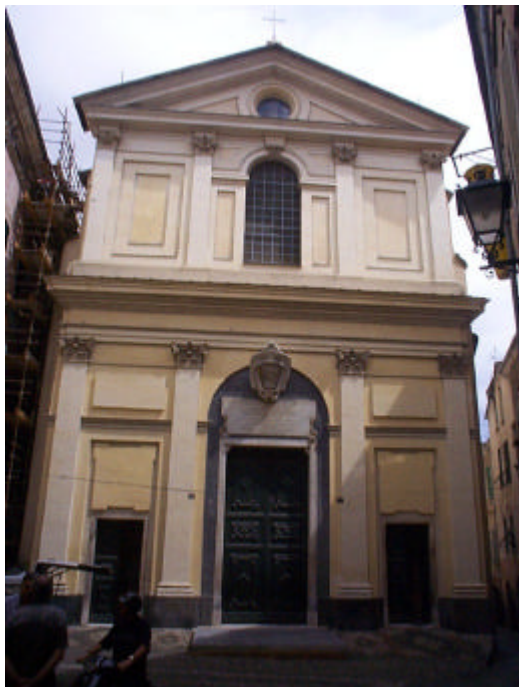
Chiesa parrocchiale SS. Filippo e Giacomo

Edificata nel 1670 presenta un interno ad una sola navata con 14 cappelle laterali. E' da segnalare la presenza di un sottopasso in corrispondenza dell'abside. La facciata della chiesa è attribuita al Bernini.

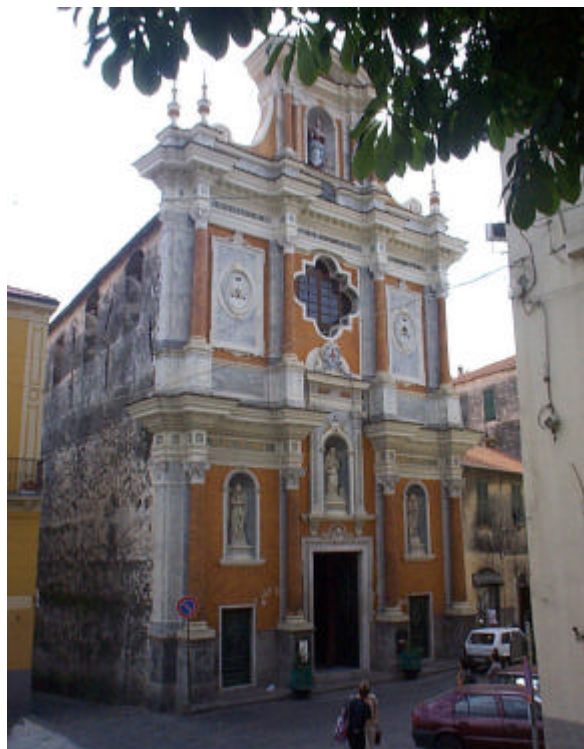
Oratorio di S. Sebastiano

Rifacimento del Settecento della costruzione del 1454.

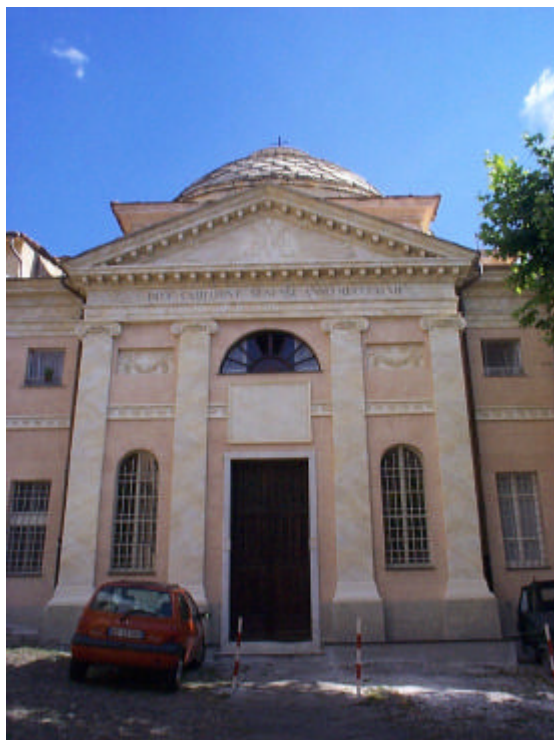
Chiesa di S. Caterina

Parte dell'ex convento delle monache Domenicane di Taggia, sconsacrata è utilizzata attualmente come aula del Giudice di Pace.

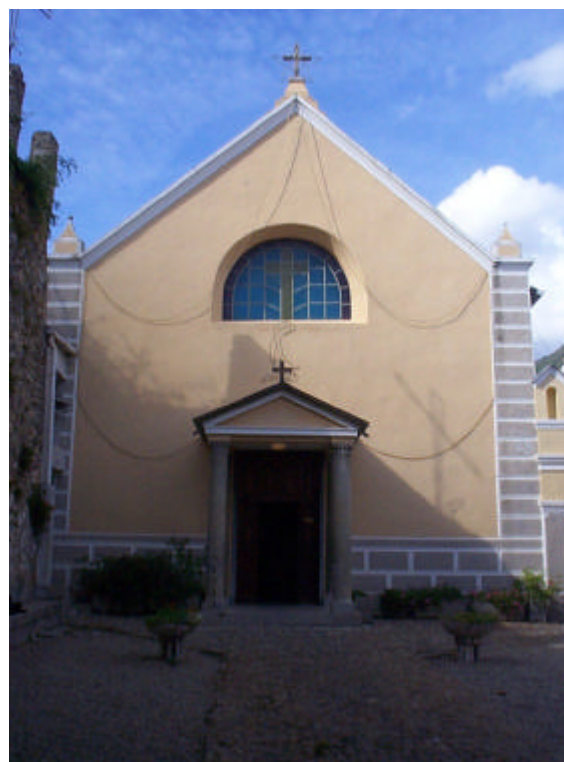
Chiesa e convento dei cappuccini

Edificata nel 1622 è stata di recente sottoposta ad un intervento di restauro.

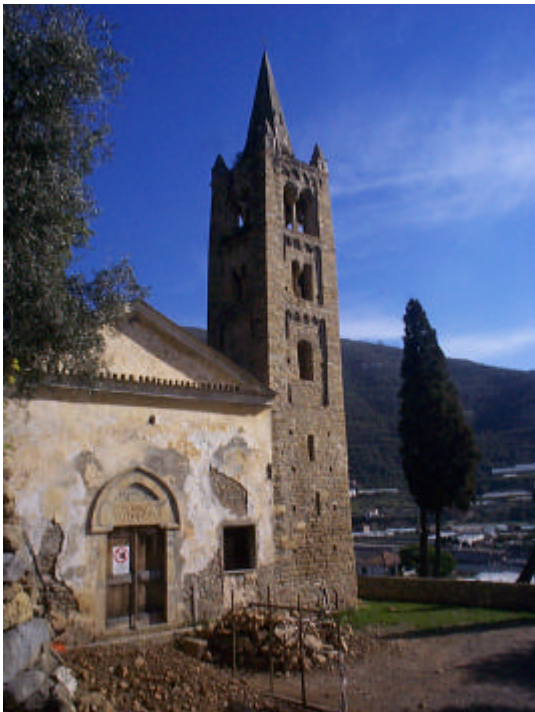
Chiesa di S. Maria del Canneto

Edificio romanico di origine altomedievale, si trova fuori dalle mura, nella parte settentrionale del borgo. Il campanile romanico è opera di recenti restauri. I resti della cripta si riferiscono al periodo romanico.

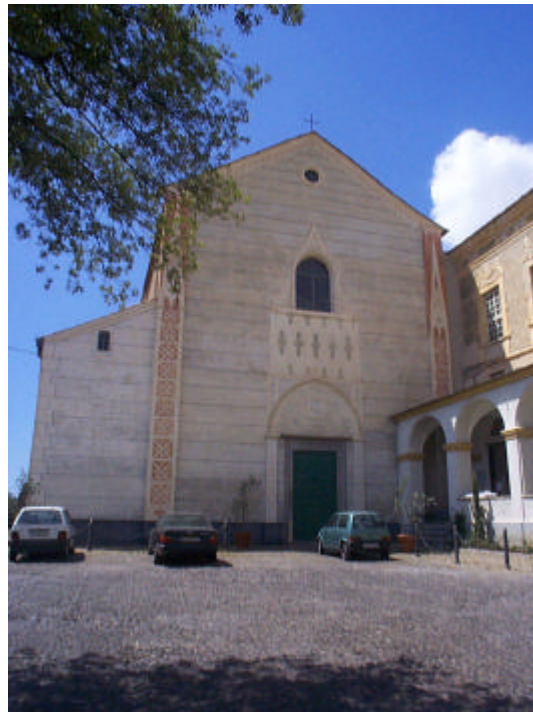
Chiesa e convento di S. Domenico

Situato fuori le mura, nella parte meridionale. Fu costruita a partire dal 1460 con l'intervento di architetti ed artisti lombardi. Nei quattro secoli successivi divenne famoso come centro d'arte e cultura del Ponente.

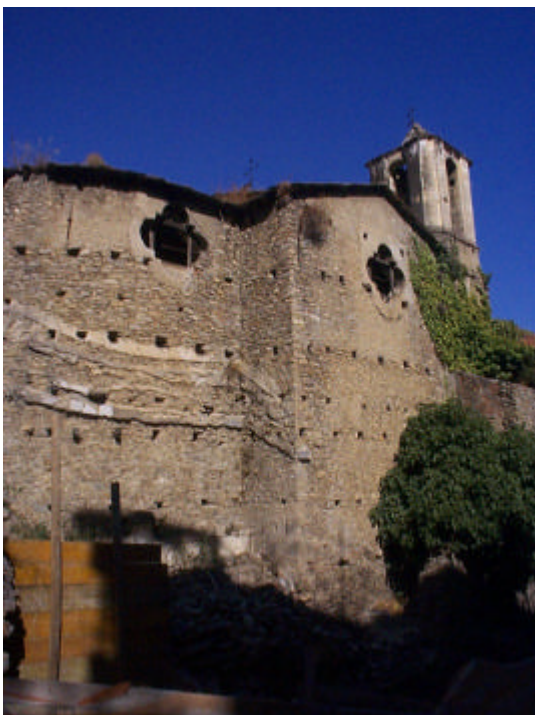
Chiesa di S. Teresa

Costruita tra il 1715 ed il 1732 ad uso dell'adiacente convento delle suore Carmelitane, è ora in uno stato di forte degrado.

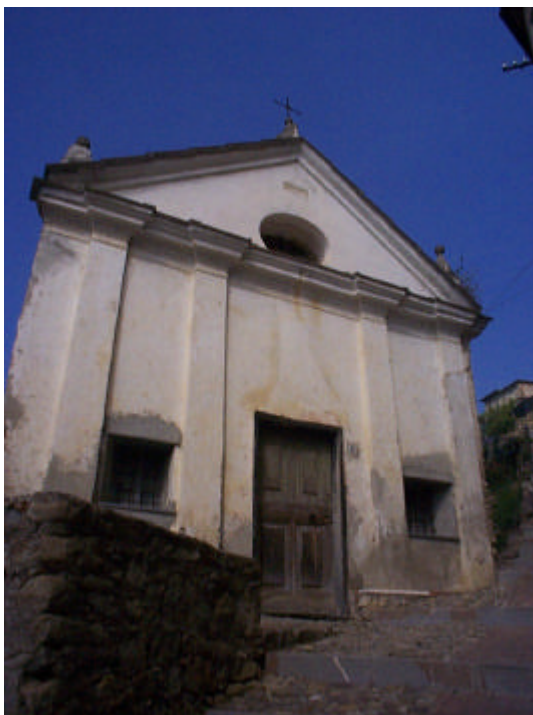
Chiesa di S. Lucia

Sulla via fuori le mura, rappresenta forse la parrocchia originaria di Taggia. Di recente è stata rifatta la copertura per evitare il progredire del degrado.

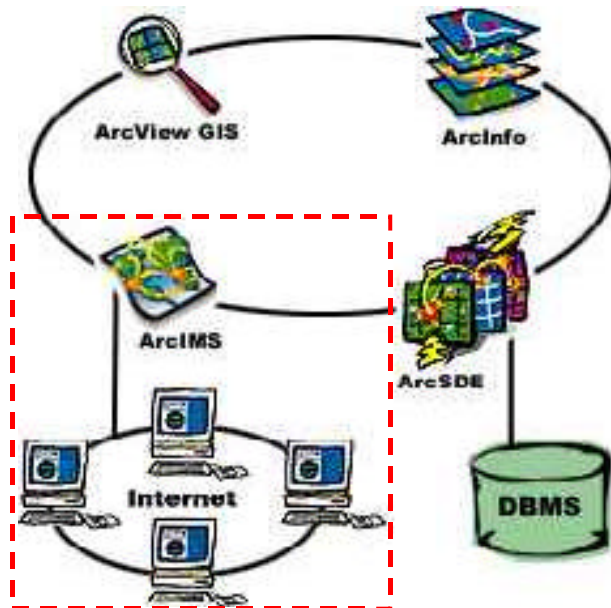
Figura 5.1. Soluzione ArcIMS proposta per la gestione dei dati del Progetto in Internet attraverso GIS.

compatibilità dei formati e per mettere a punto procedure efficaci di scambio dati. Questo impegno si rivela utile soprattutto alla luce dei recenti sviluppi nella scelta del software di gestione e visibilità del Progetto, infatti i notevoli costi di acquisto e/o aggiornamento dei programmi Arcview/Arcinfo hanno indotto alcune UR alla scelta dell'impiego del software MapInfo, *nonostante le sue limitazioni*. Per quanto riguarda la scelta finale si sta aspettando l'evolversi della situazione al Politecnico intenzionato all'acquisto di una licenza globale di ArcInfo/ArcView per tutto l'Ateneo. Tale software infatti ha un modulo (ArcIMS Internet Map Server) che permette agli utenti di integrare dati locali con dati disponibili sulla rete attraverso un browser, offrendo alte capacità GIS ed un ambiente semplice da usare (vedi Fig. 5.1).

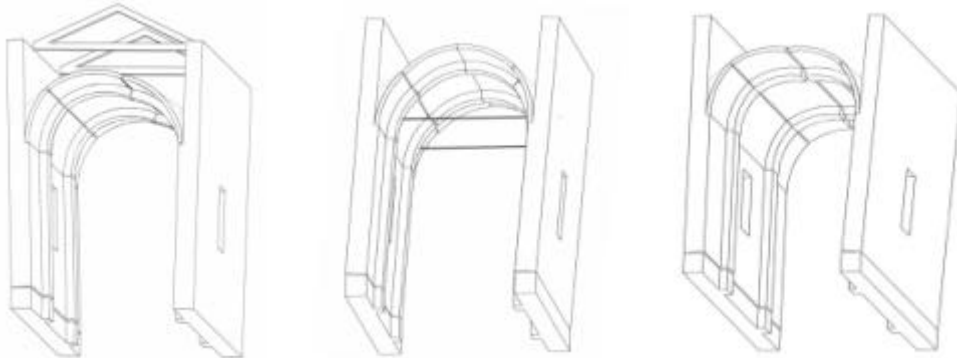
5 – RISPOSTA TRASVERSALE DELL'AULA
