3.3.5 - Indicazioni tecniche per gli interventi di miglioramento sismico nelle chiese a navata unica

A.Lemme, S.Podestà

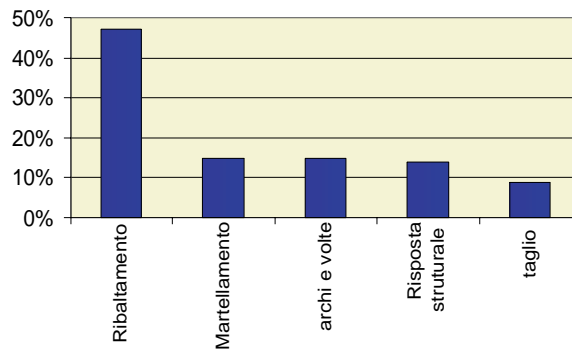
Fig. 3.3.5.1 - Tipologia di vulnerabilità

In figura 3.3.5.1 sono indicate le principali tipologie di vulnerabilità rilevate per campione di chiese del Matese, correlandole ai meccanismi di danno previsti. La prevalenza è connessa ai meccanismi di ribaltamento (47%), in particolare la facciata ha evidenziato una particolare vulnerabilità, ma anche l'abside o altri corpi della fabbrica (transetto, cappelle) mostrano la mancanza di presidi antisismici idonei a contrastare un'azione fuori del piano; per quanto riguarda gli altri macroelementi, essi hanno mostrato una vulnerabilità minore (circa 15%) e sono relativi al timpano della facciata (connesso ad un'azione di ribaltamento) per la presenza in copertura di strutture in cemento armato, alle volte o agli archi, alla risposta trasversale e al taglio nelle pareti (10%).
