**APPENDICE 6**

**CATANIA: EDIFICIO DI VIA MARTOGLIO**

**Sezione 1: INQUADRAMENTO GENERALE ED ARCHITETTONICO DELL'EDIFICIO**

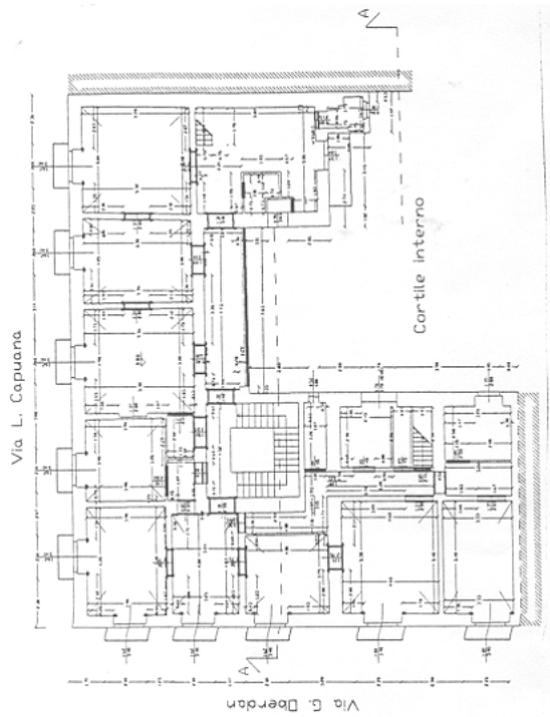
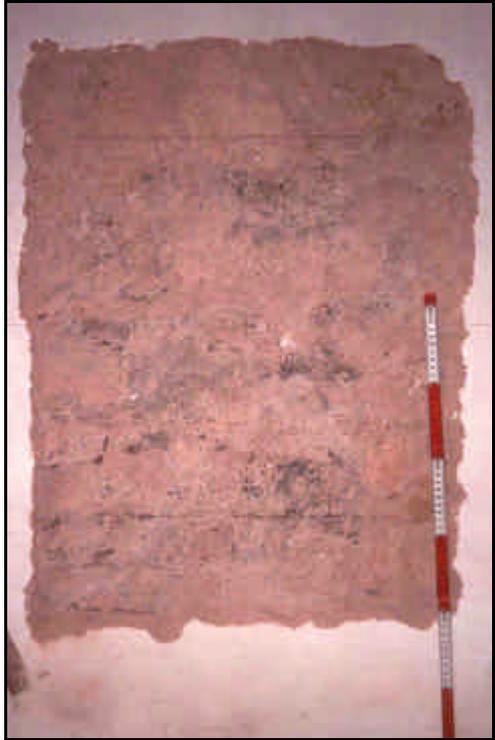
<b>Nome prospetto</b> CA2 p1	
<b>LITOTIPO</b> pietra lavica	<b>MALTA</b>
<b>Provenienza</b> area etnea	<b>Funzione</b> allettamento
<b>Forma</b> bozze, conci	<b>Colore malta</b> rosa
<b>Lavorazione</b> appena accennata	<b>Consistenza</b> compatta
<b>Dimensioni</b> medio-grandi	<b>Aggregato</b> sabbia, ghiaietto
<b>Colore</b> grigio	<b>Colore aggregato</b> grigio
<b>Stato di conservazione</b> buono	<b>Spessore giunto</b> variabile
<b>APPARACCHIATURA</b> corsi orizzontali	<b>OSSERVAZIONI</b>
<b>Ricorsi</b> assenti	
<b>Zeppe</b> presenti
